UNIVERSIDAD  
DE PIURA

**Recuperación de transitabilidad vial utilizando tecnología  
de geobolsas en caso de inundaciones**

Tesis para optar el Título de  
Ingeniero Civil

**Piura, mayo de 2020**

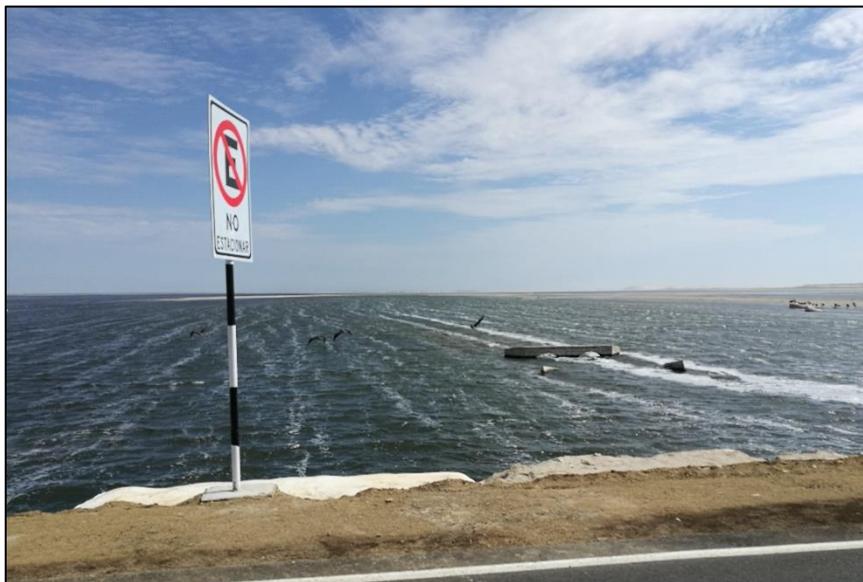
En la figura 11 se puede apreciar otra vista de la vía en medio de la laguna La Niña. Se aprecia cómo el nivel del agua coincide prácticamente con la rasante de la vía, lo que pone en riesgo la serviciabilidad de la vía.

**Figura 11. Inundación de Laguna La Niña – 2017.**  
Fuente: Elaboración propia

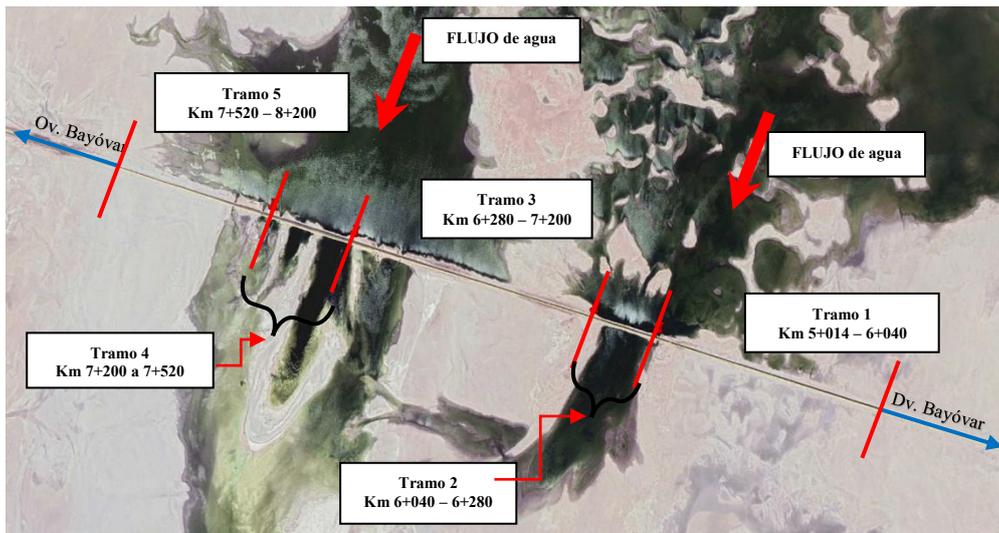
Los tramos de la vía que se encuentran en mal estado o destruido se identifican en la figura 13. Allí se han señalado 5 tramos, con diferentes grados de destrucción. Se puede notar claramente en la figura que los tramos 2 y 4 coinciden con las zonas de mayor depresión natural de los cursos de alimentación del río, por lo que el flujo de agua que discurría por las depresiones se vio represada por el terraplén de la vía. El efecto natural de esta acumulación de agua fue la destrucción del terraplén.

**Figura 13. Vista de la carretera PE 04 en la zona donde la vía cruza la laguna La Niña durante El Niño costero. Se indican 5 tramos afectados.**

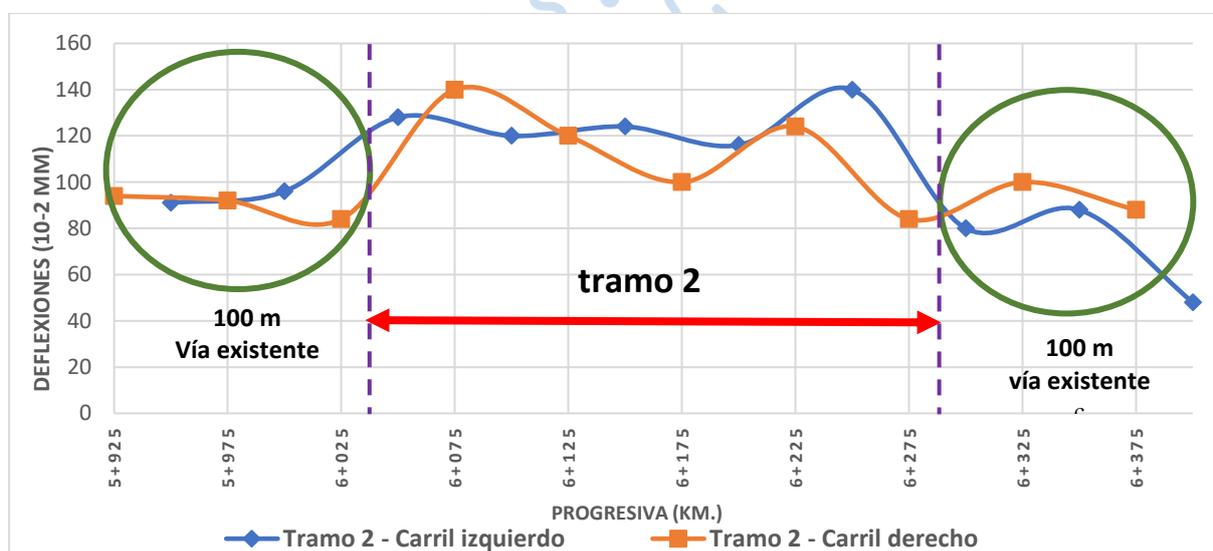
Así mismo se observa que tanto el carril derecho como el izquierdo presentan variaciones oscilantes en sus deflexiones (deformaciones elásticas), debido posiblemente al proceso constructivo. La configuración de colocación de las geobolsas fue tipo “hilera”. Precisamente, las zonas donde las geobolsas se interceptan pueden haber generado puntos de falla donde la arena habría tenido facilidad de acomodo, lo cual repercute en la interacción con los estratos superiores de la estructura del pavimento (sub rasante, base y carpeta) y probablemente esto explica las variaciones de magnitud considerables. La deflexión máxima de  $140 \times 10^{-2}$  mm se da en ambos carriles y la deflexión promedio en el carril derecho es  $108.7 \times 10^{-2}$  mm y en el carril izquierdo  $118 \times 10^{-2}$  mm.

**Figura 35. Resultados de deflexiones medidas a 90 días – Tramo 2**

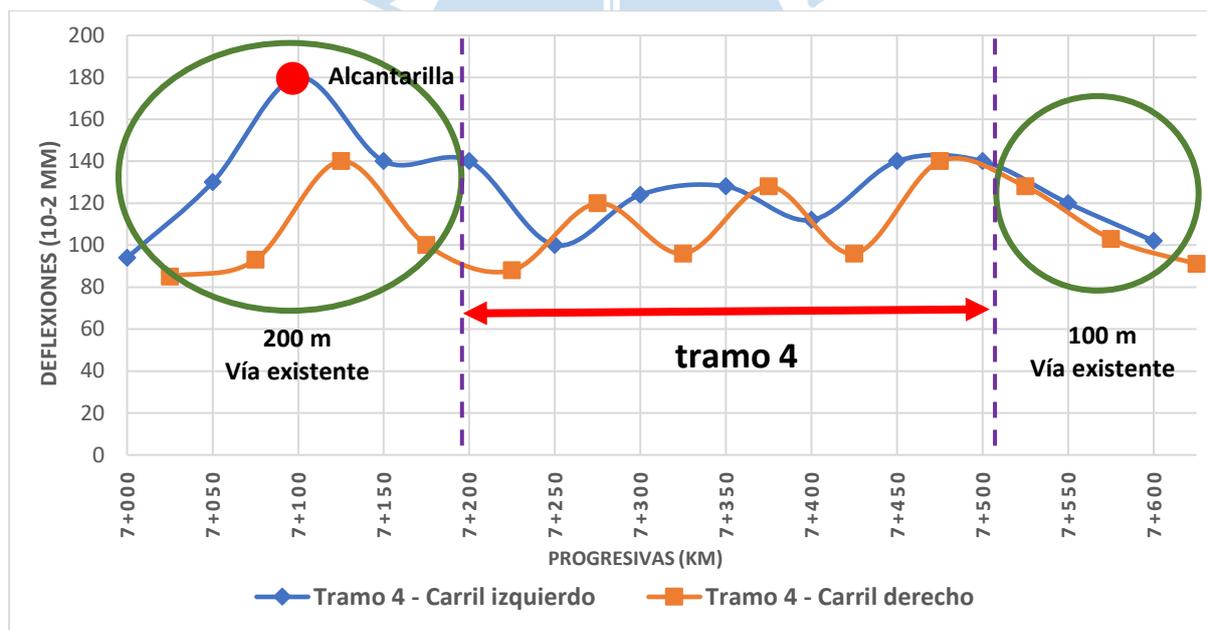
Así mismo se observa que tanto el carril derecho como el izquierdo presentan variaciones oscilantes en sus deflexiones, debido posiblemente al proceso constructivo, el cual tuvo una configuración de colocación de geobolsas tipo “damero”. Teniendo una deflexión máxima de  $140 \times 10^{-2}$  mm (en ambos carriles) y una deflexión promedio de  $113.7 \times 10^{-2}$  mm en el carril derecho y  $120.6 \times 10^{-2}$  mm en el carril izquierdo.

**Figura 36. Resultados de deflexiones medidas a 90 días en el tramo 4**

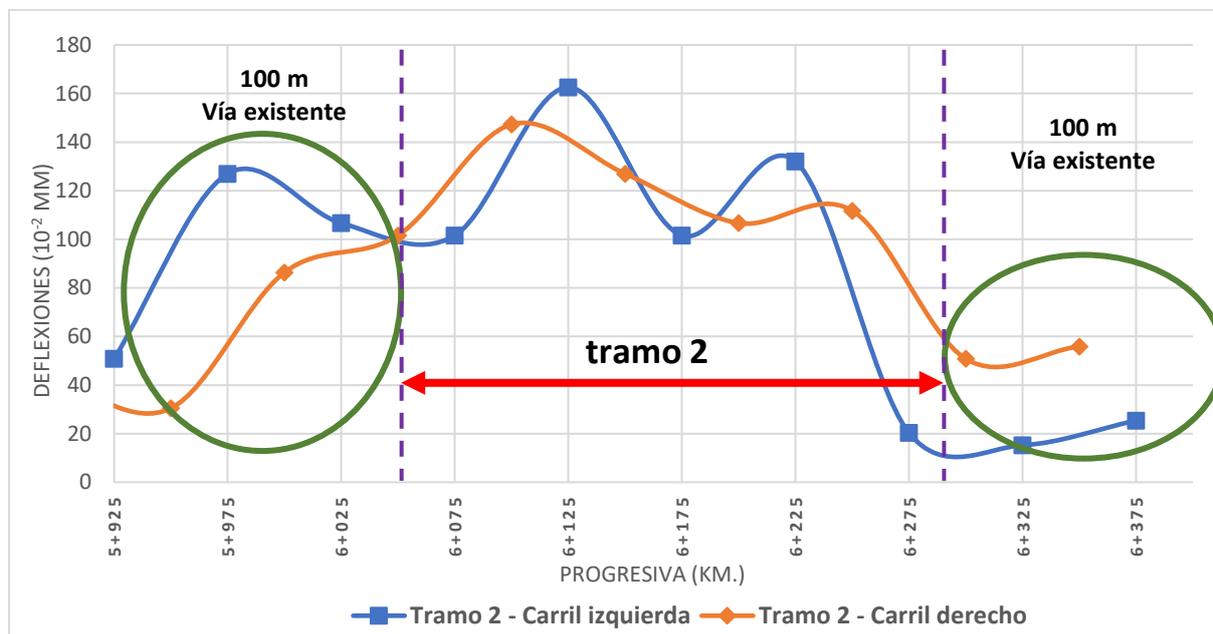
**Figura 37. Resultados de deflexiones medidas a 120 días – Tramo 2.**

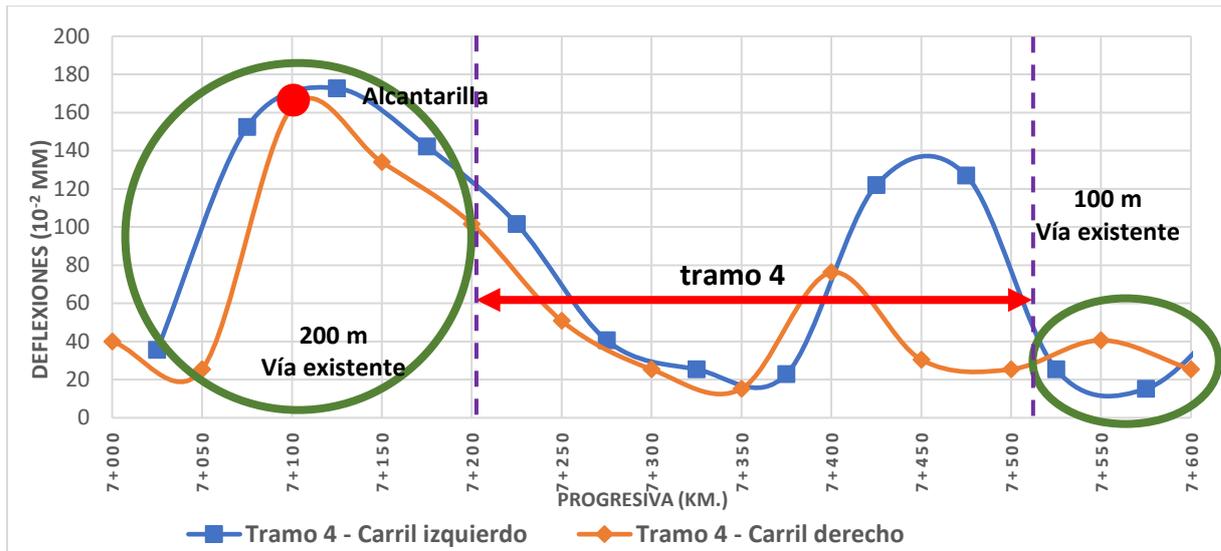
**Figura 38. Resultados de deflexiones medidas a 120 días cada 50 metros – Tramo 4.**

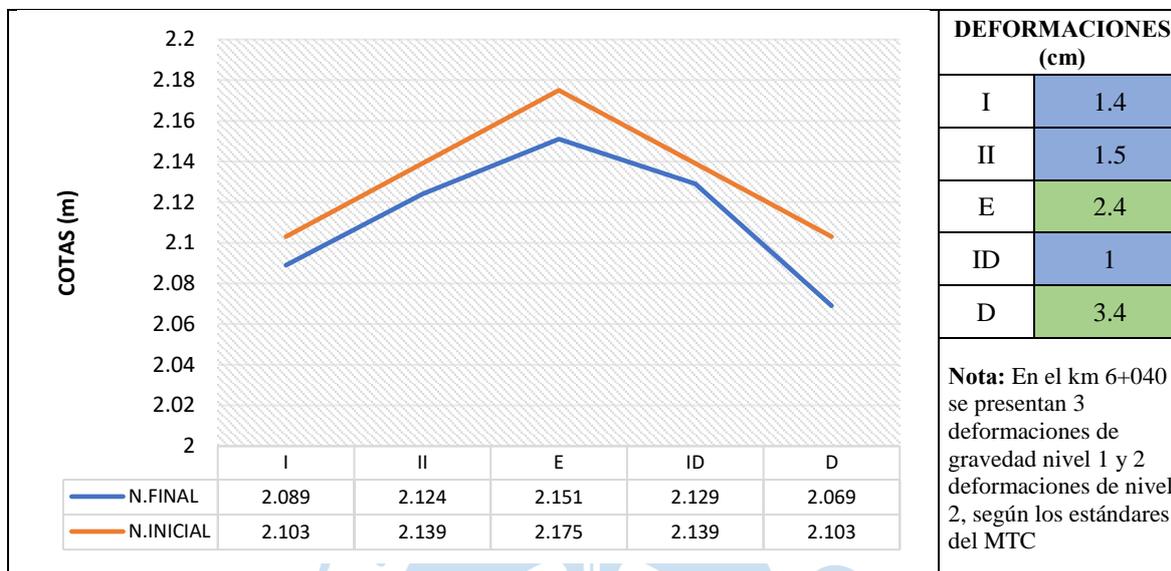
Figura 3.1.1. Deformaciones encontradas en el km 6+040 con la nivelación topográfica a 12 meses- tramo 2.

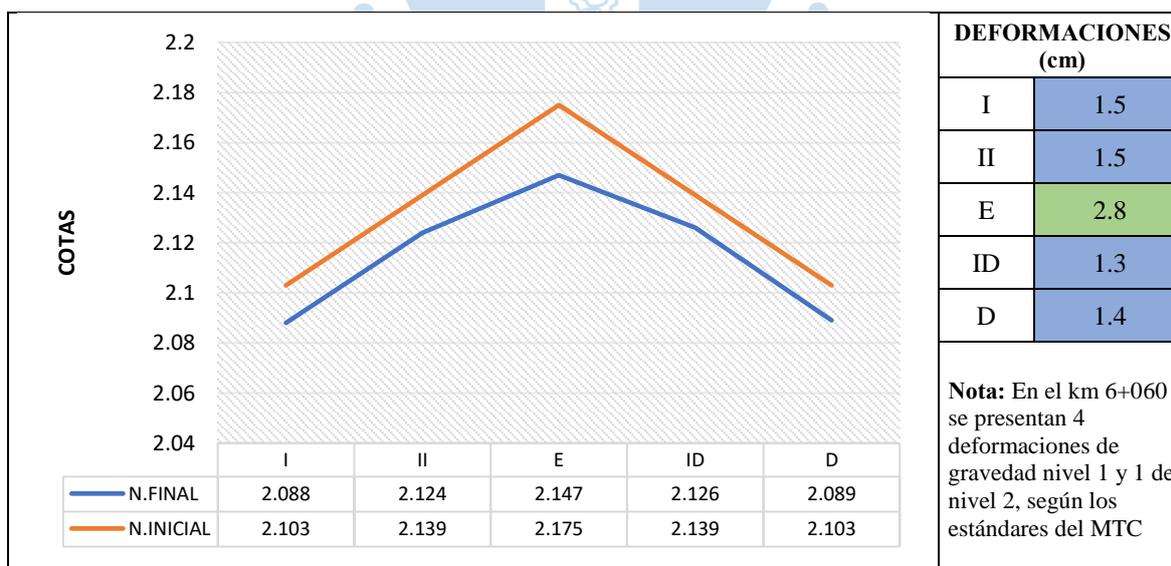
Figura 3.1.2. Deformaciones encontradas en el km 6+060 con la nivelación topográfica a 12 meses- tramo 2.

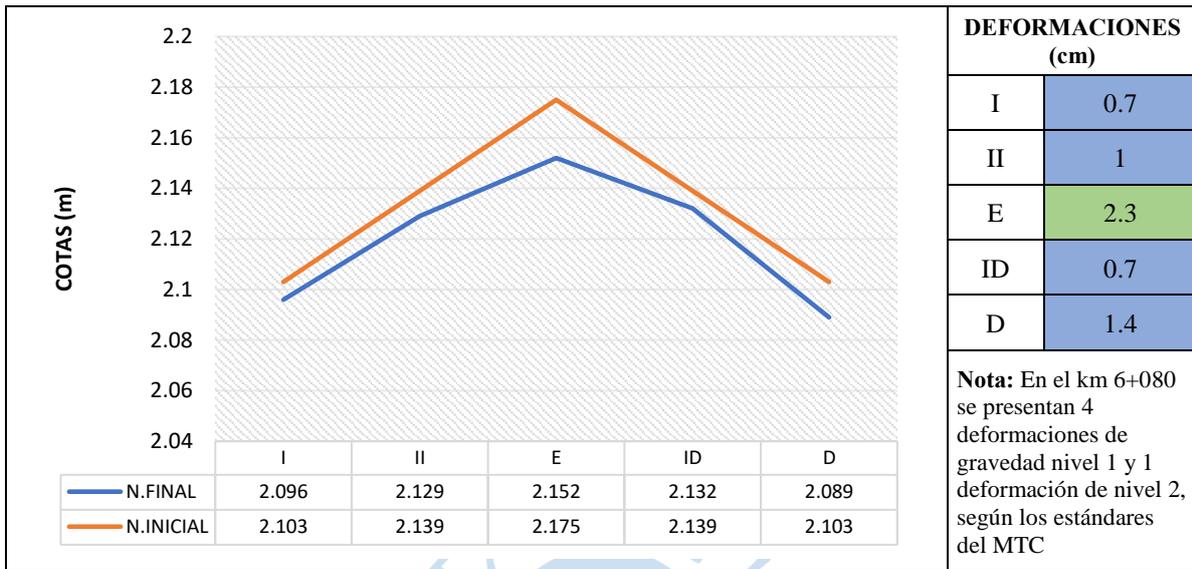
**Figura 3.1.3. Deformaciones encontradas en el km 6+080 con la nivelación topográfica a 12 meses- tramo 2.**

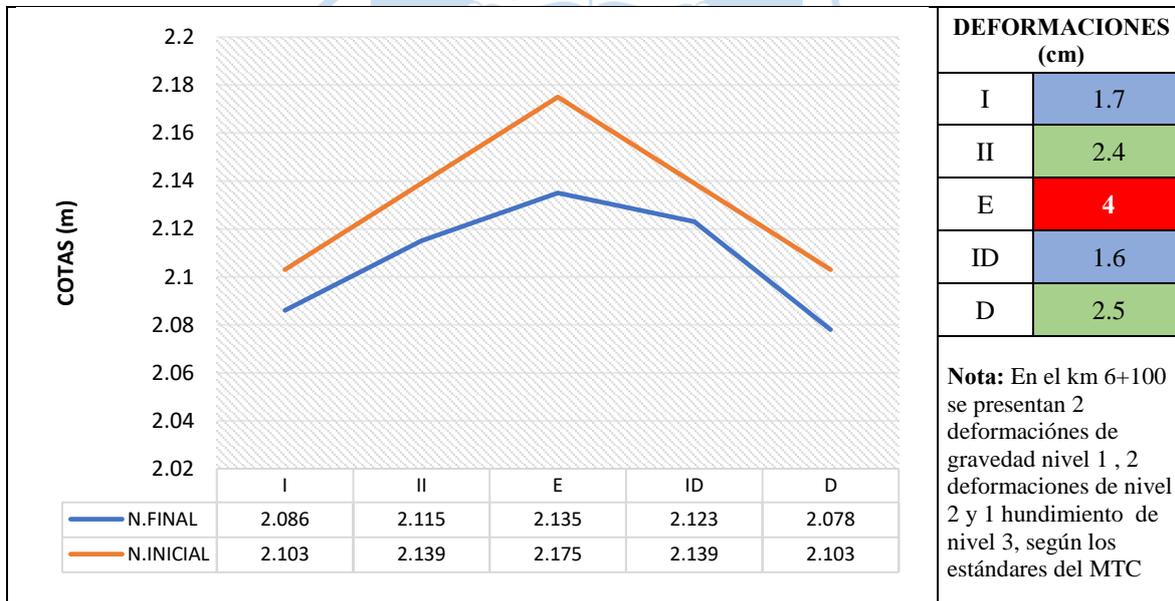
**Figura 3.1.4. Deformaciones encontradas en el km 6+100 con la nivelación topográfica a 12 meses- tramo 2.**

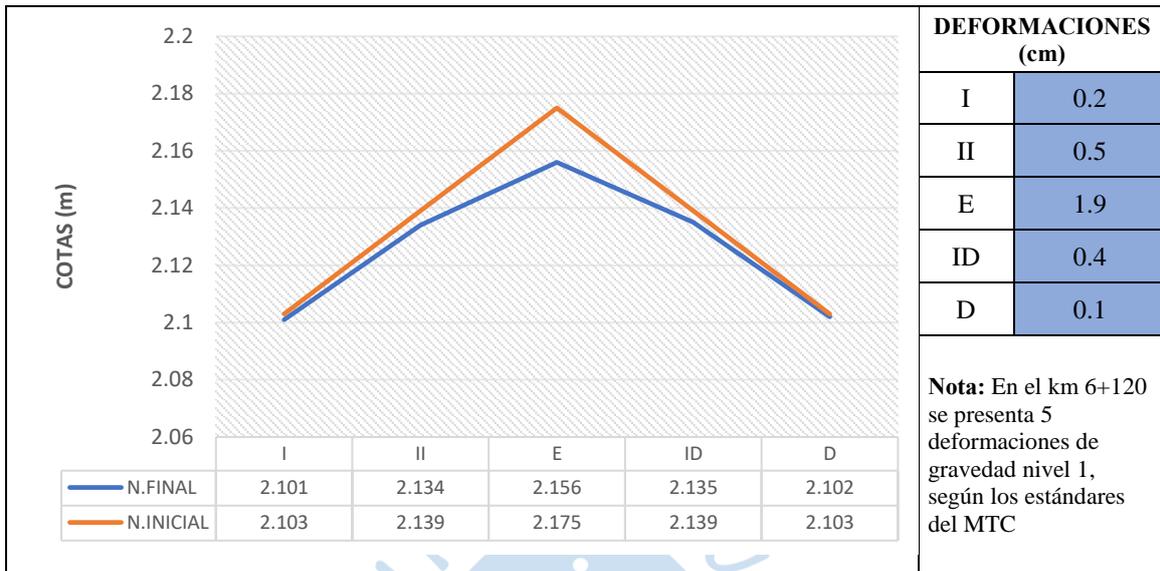
**Figura 3.1.5. Deformaciones encontradas en el km 6+120 con la nivelación topográfica a 12 meses- tramo 2.**

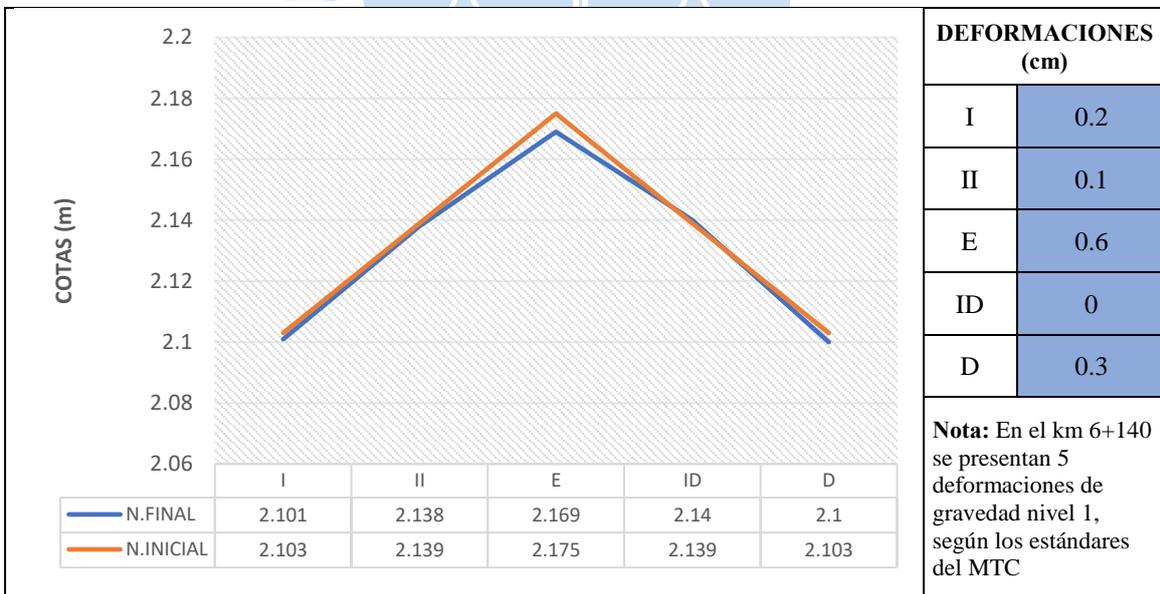
**Figura 3.1.6. Deformaciones encontradas en el km 6+140 con la nivelación topográfica a 12 meses- tramo 2.**

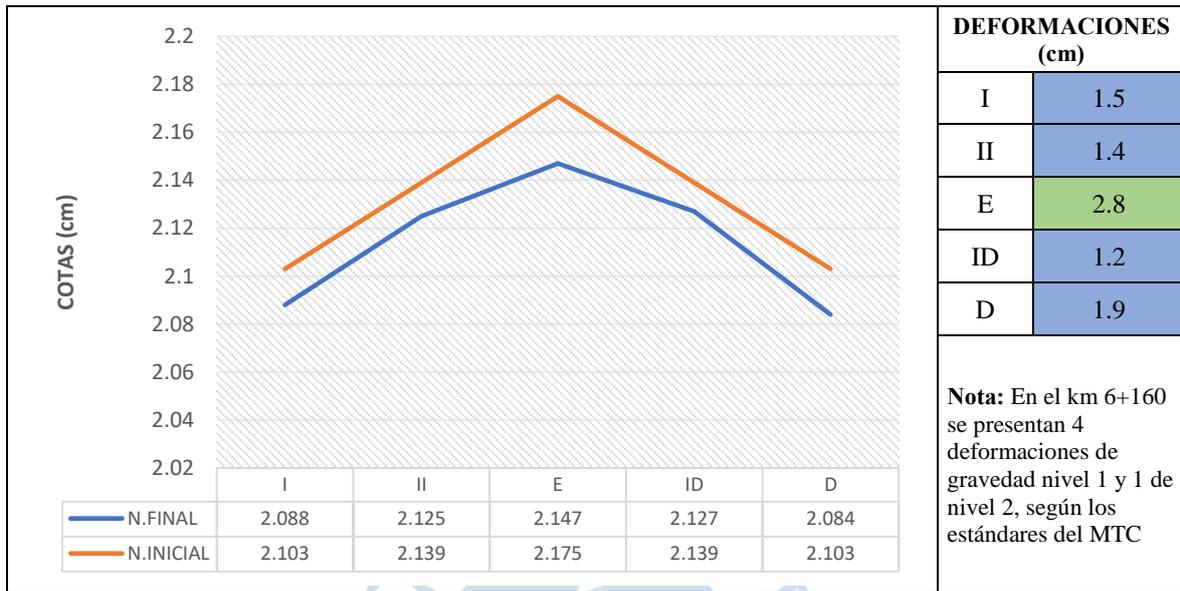
**Figura 3.1.7. Deformaciones encontradas en el km 6+160 con la nivelación topográfica a 12 meses- tramo 2.**

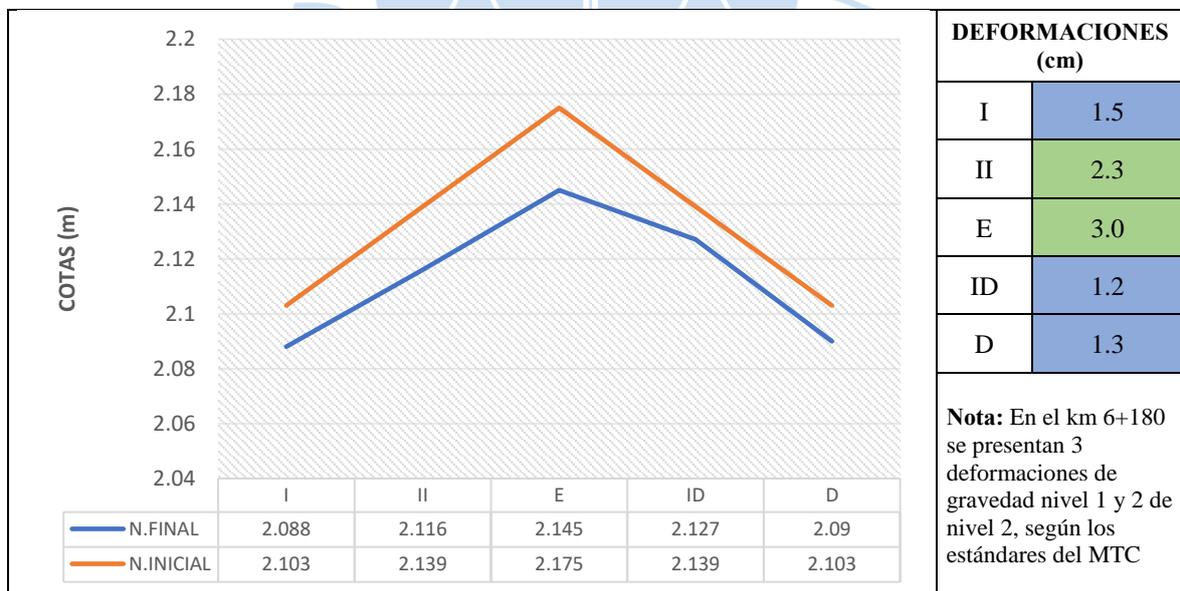
**Figura 3.1.8. Deformaciones encontradas en el km 6+180 con la nivelación topográfica a 12 meses- tramo 2.**

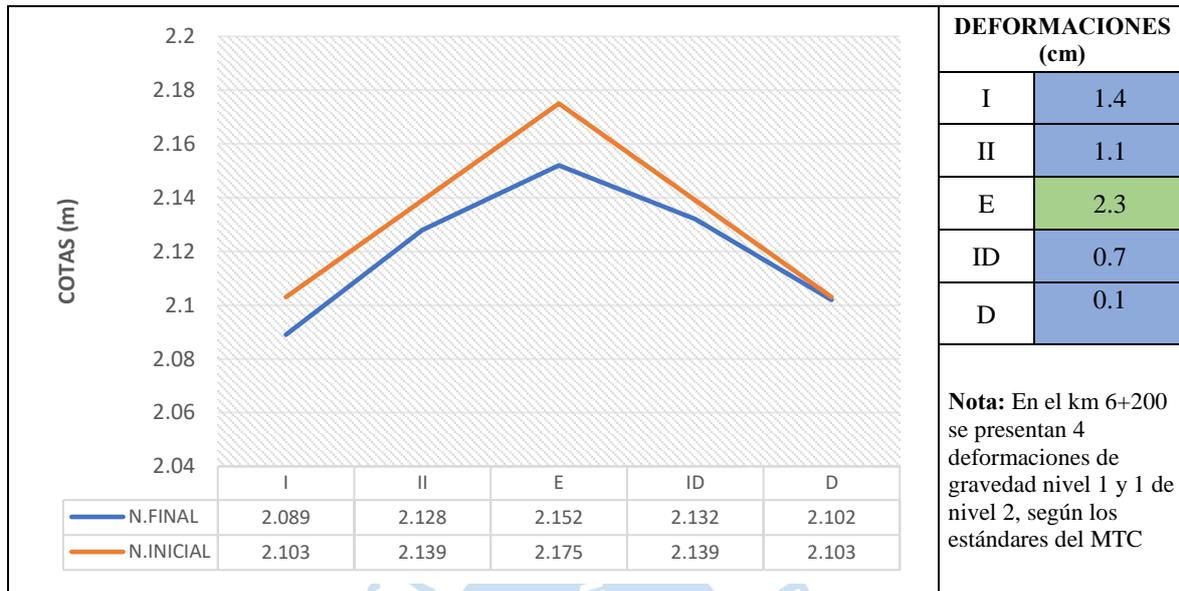
**Figura 3.1.9. Deformaciones encontradas en el km 6+200 con la nivelación topográfica a 12 meses- tramo 2.**

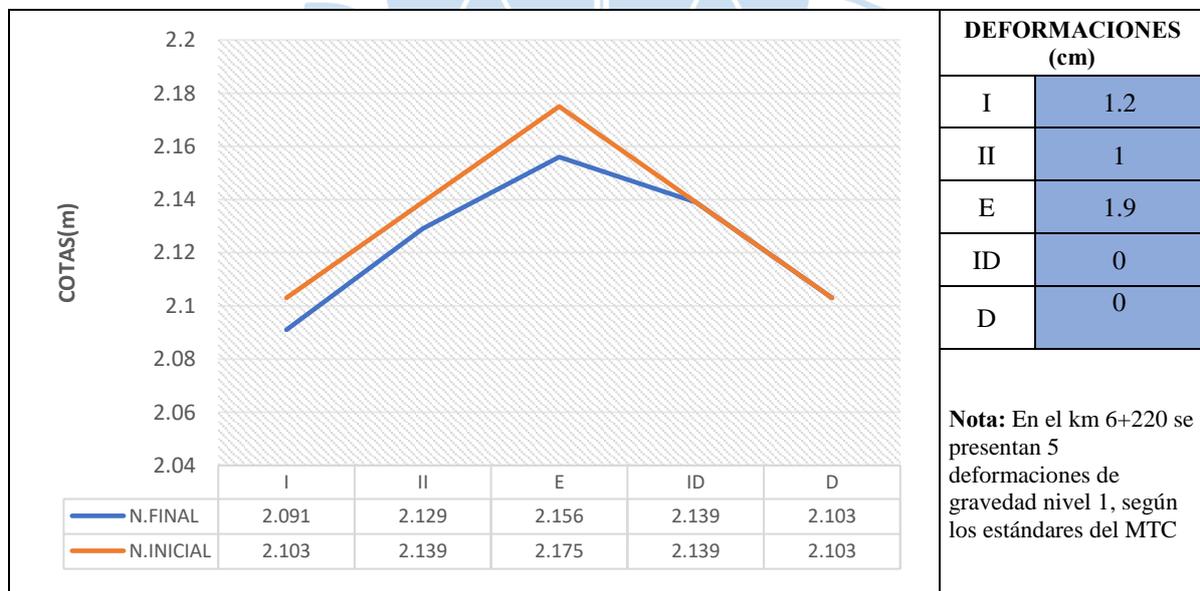
**Figura 3.1.10. Deformaciones encontradas en el km 6+220 con la nivelación topográfica a 12 meses- tramo 2.**

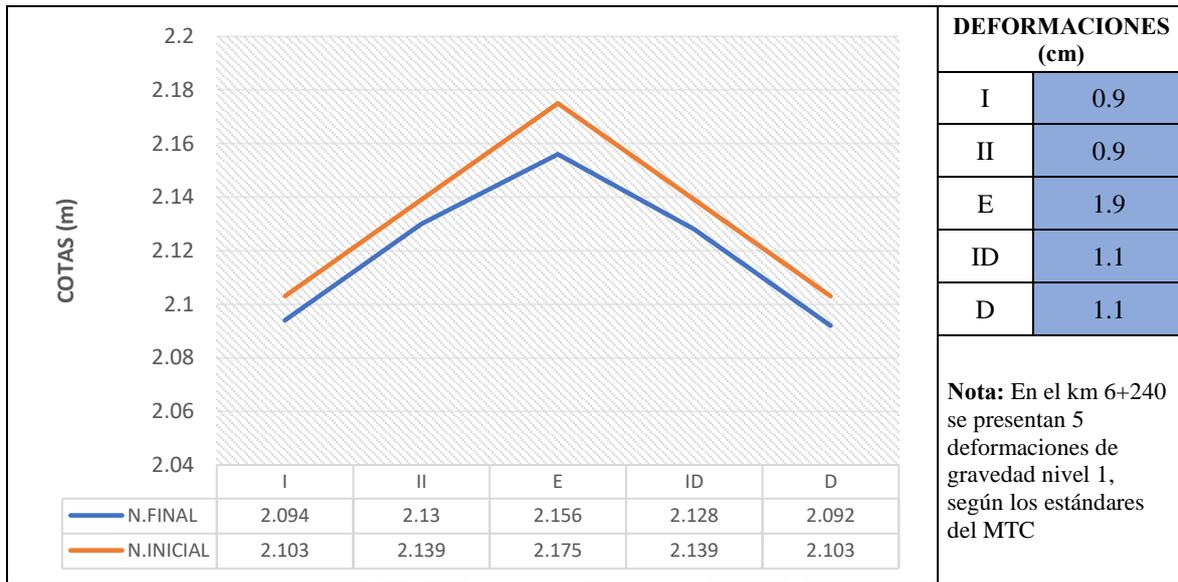
**Figura 3.1.11. Deformaciones encontradas en el km 6+240 con la nivelación topográfica a 12 meses- tramo 2.**

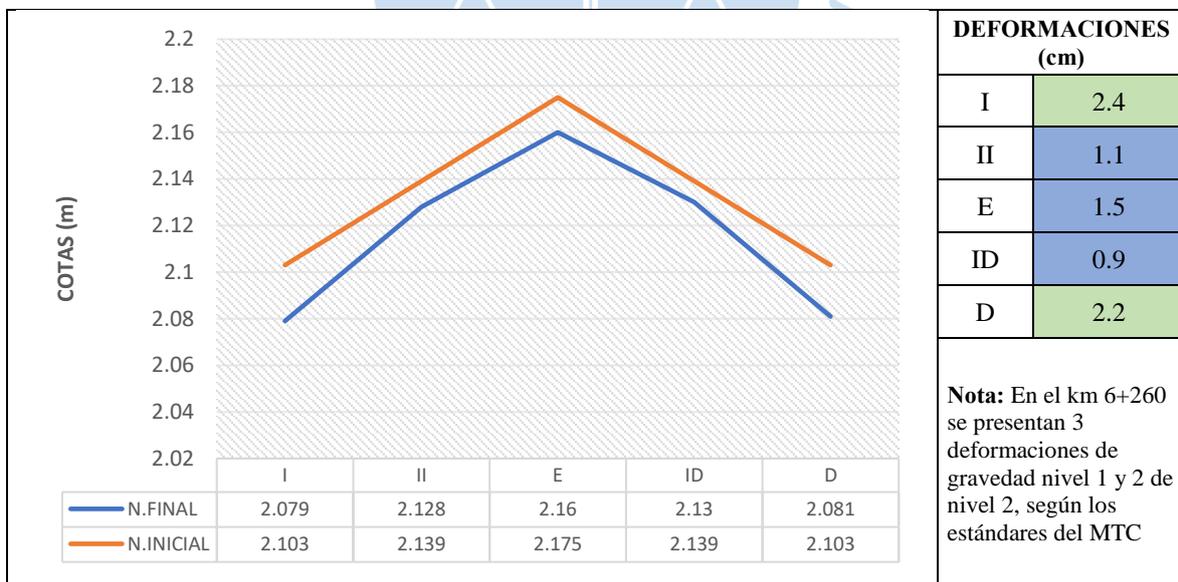
**Figura 3.1.12. Deformaciones encontradas en el km 6+260 con la nivelación topográfica a 12 meses- tramo 2.**

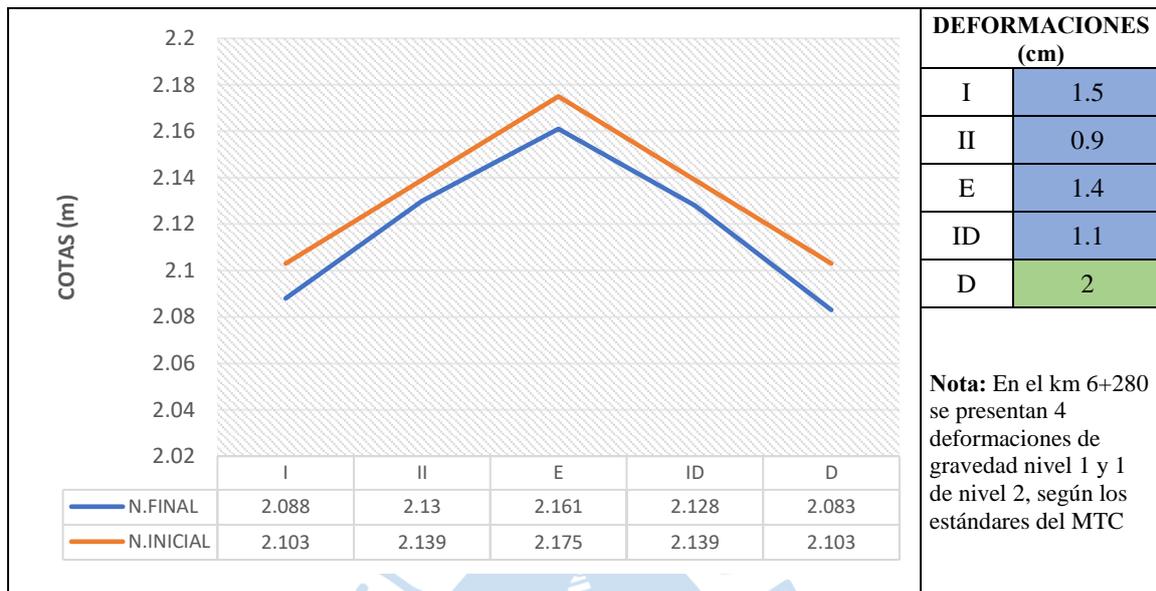
**Figura 3.1.13. Deformaciones encontradas en el km 6+280 con la nivelación topográfica a 12 meses- tramo 2.**

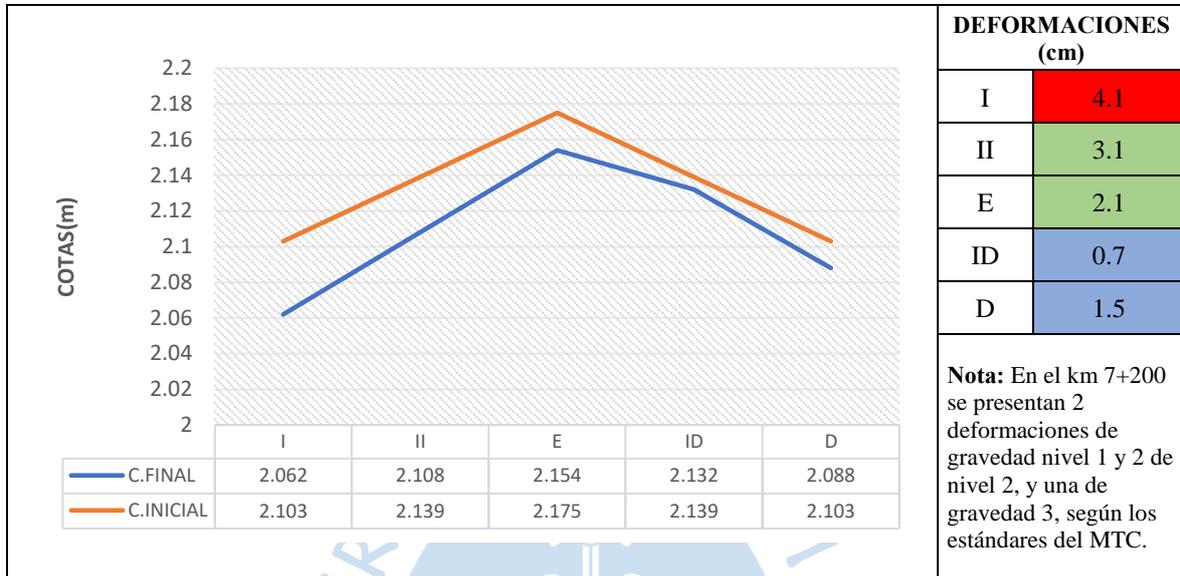
**Figura 3.2.1. Deformaciones encontradas en el km 7+200 con la nivelación topográfica a 12 meses- tramo 4.**

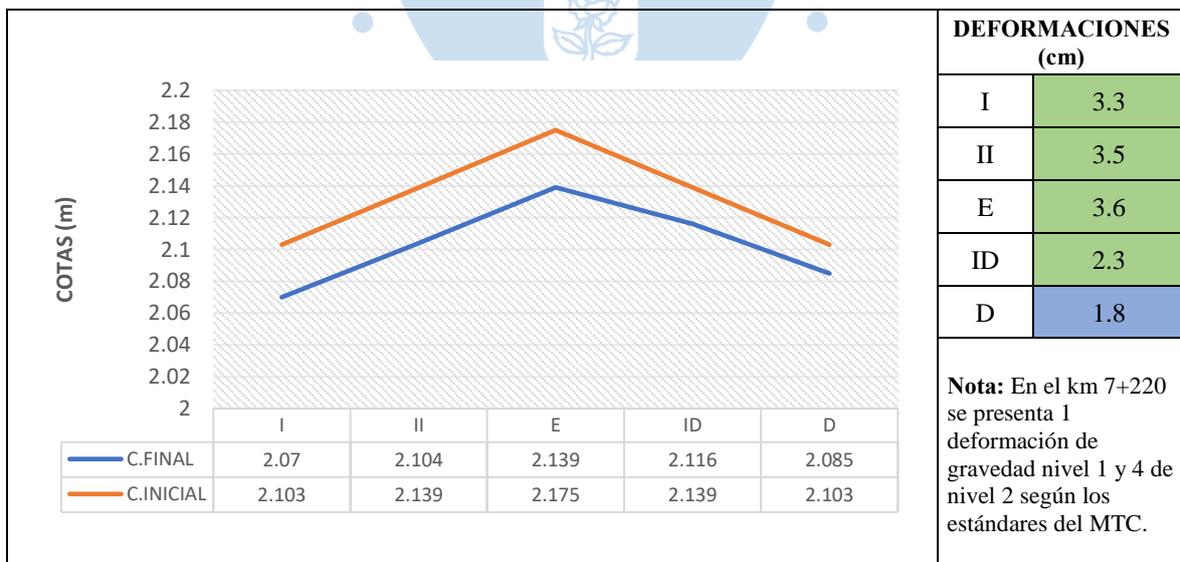
**Figura 3.2.2. Deformaciones encontradas en el km 7+220 con la nivelación topográfica a 12 meses- tramo 4.**

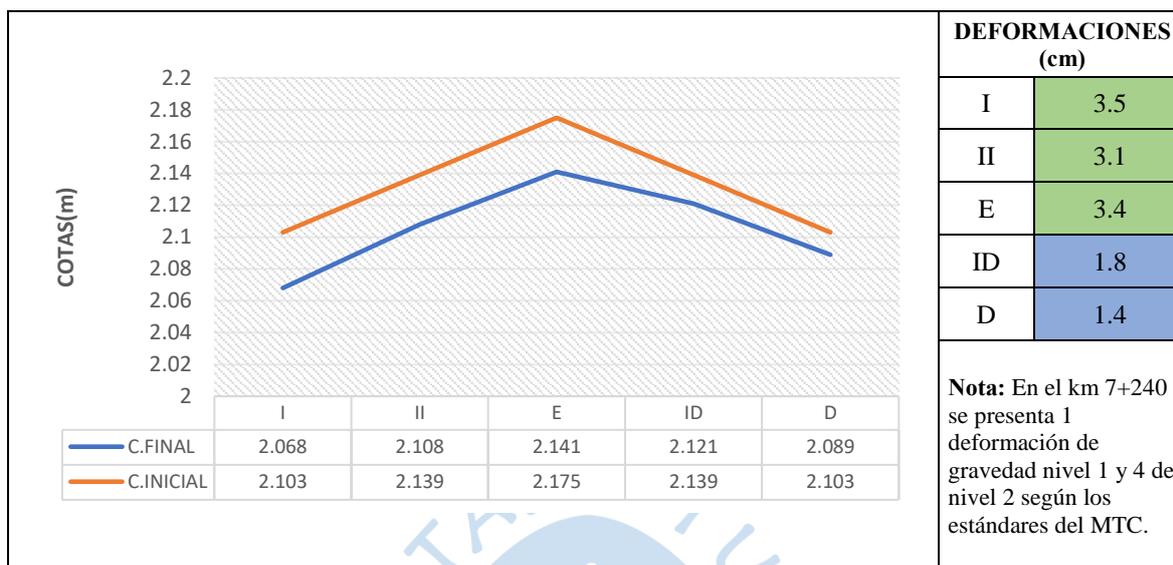
**Figura 3.2.3. Deformaciones encontradas en el km 7+240 con la nivelación topográfica a 12 meses- tramo 4.**

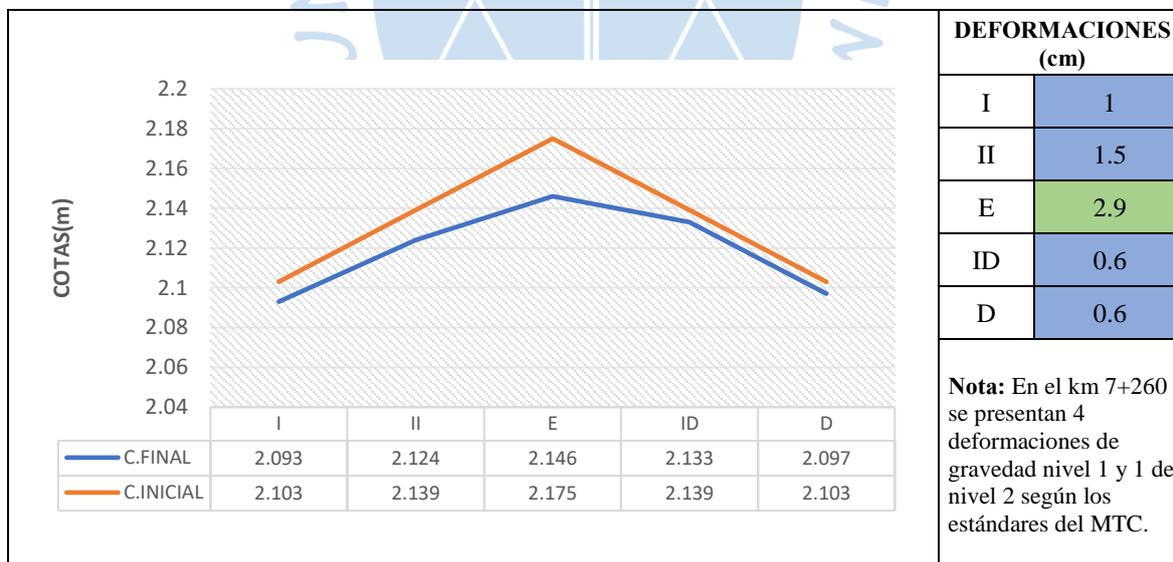
**Figura 3.2.4. Deformaciones encontradas en el km 7+260 con la nivelación topográfica a 12 meses- tramo 4.**

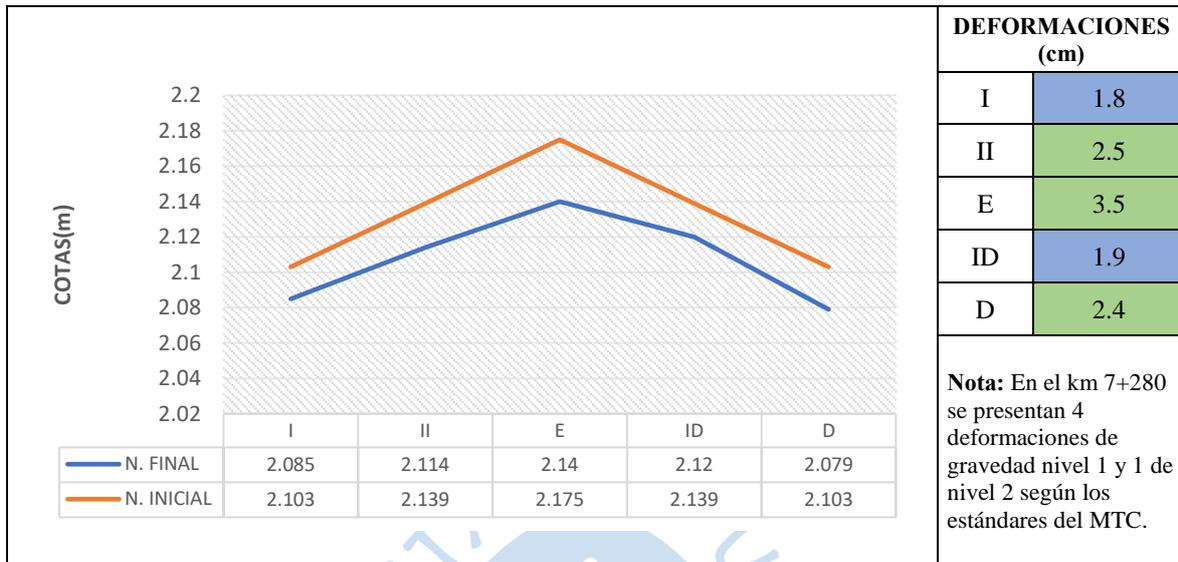
**Figura 3.2.5. Deformaciones encontradas en el km 7+280 con la nivelación topográfica a 12 meses- tramo 4.**

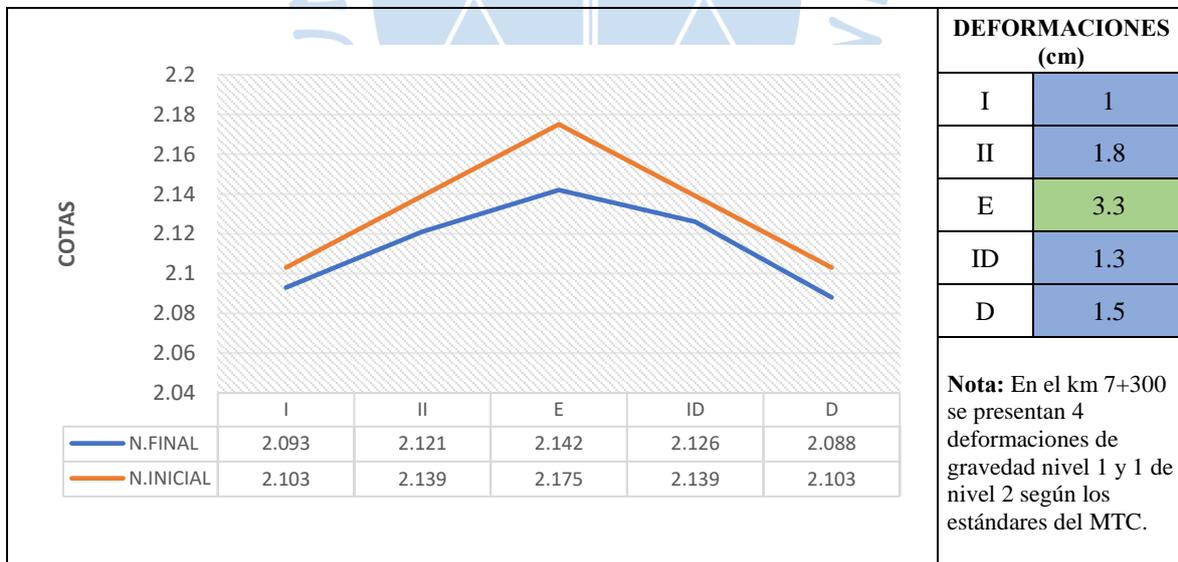
**Figura 3.2.6. Deformaciones encontradas en el km 7+300 con la nivelación topográfica a 12 meses- tramo 4.**

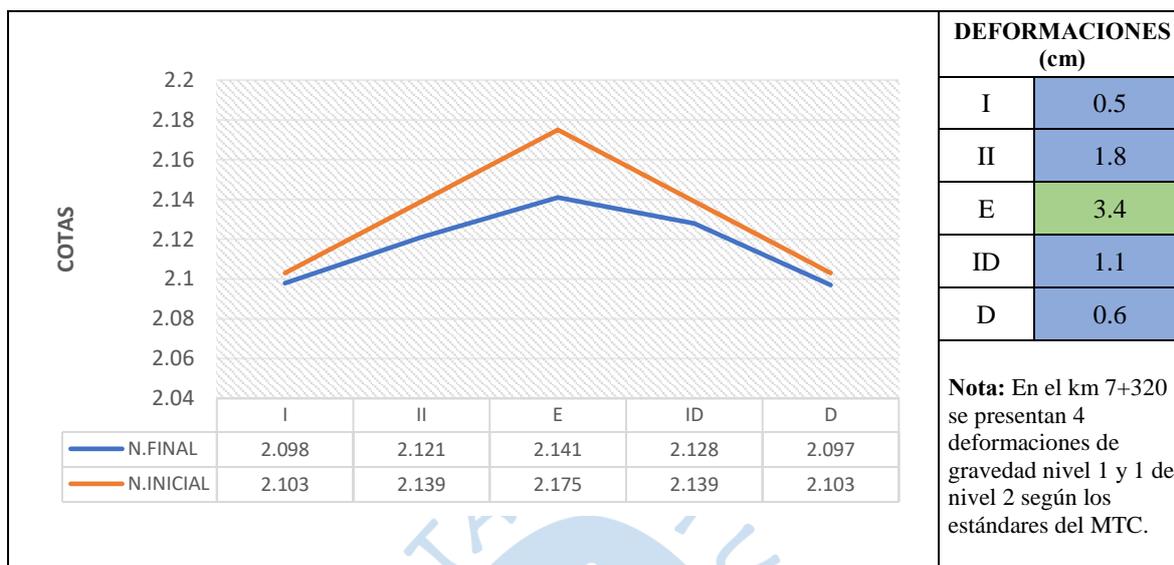
Figura 3.2.7. Deformaciones encontradas en el km 7+320 con la nivelación topográfica a 12 meses- tramo 4.

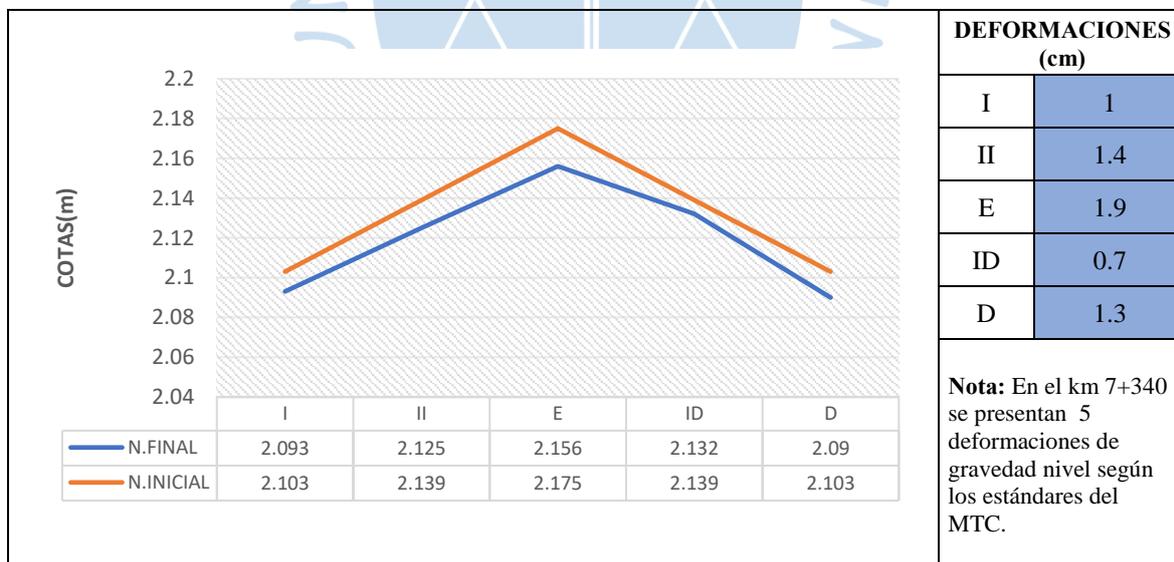
Figura 3.2.8. Deformaciones encontradas en el km 7+340 con la nivelación topográfica a 12 meses- tramo 4.

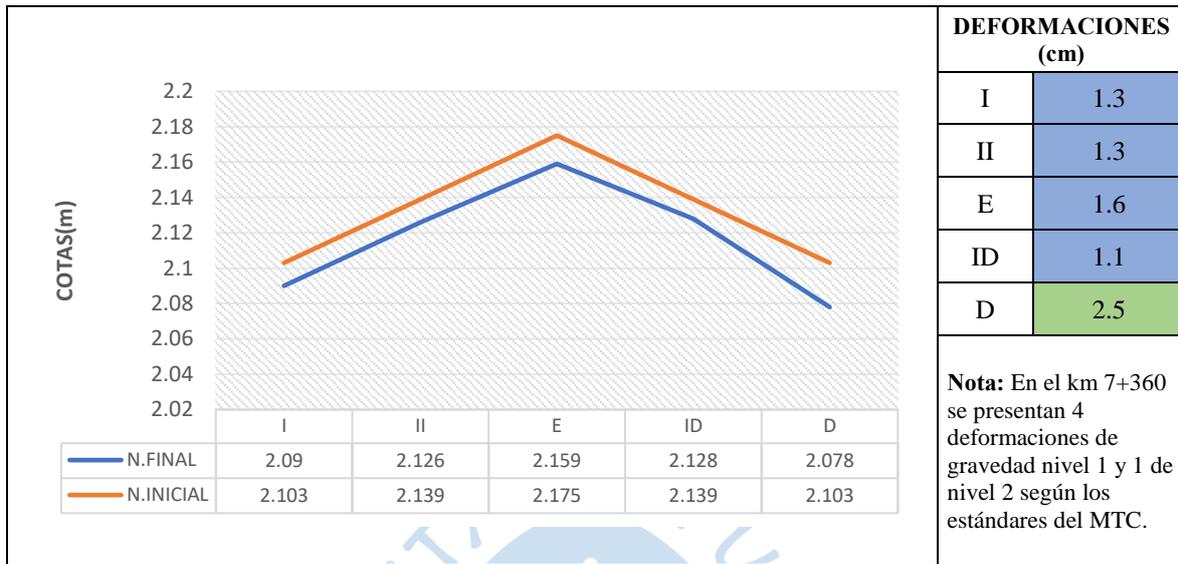
**Figura 3.2.9. Deformaciones encontradas en el km 7+360 con la nivelación topográfica a 12 meses- tramo 4.**

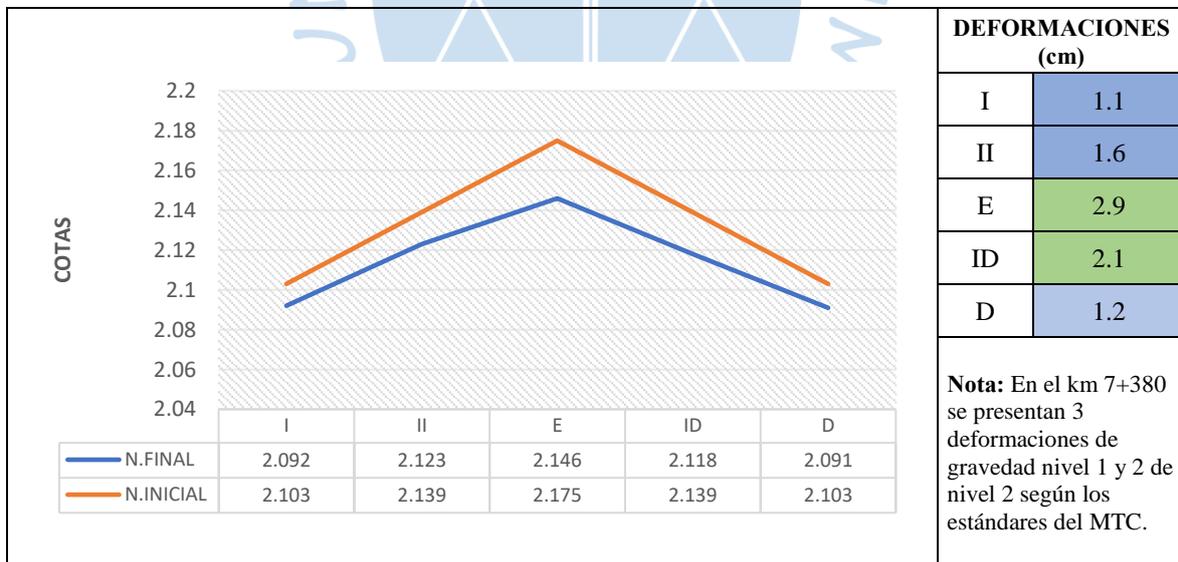
**Figura 3.2.10. Deformaciones encontradas en el km 7+380 con la nivelación topográfica a 12 meses- tramo 4.**

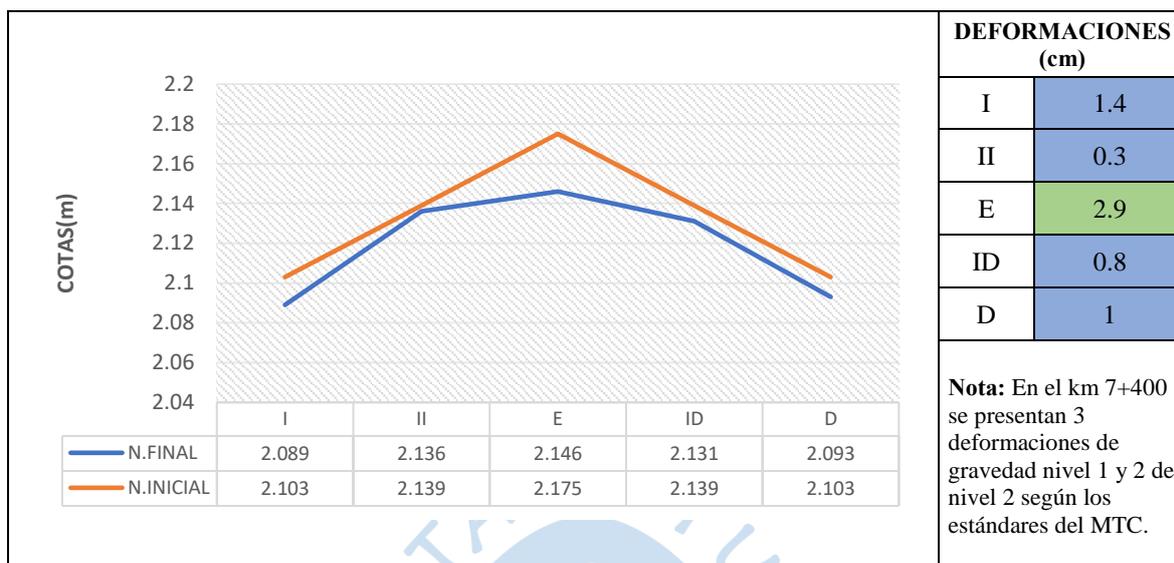
Figura 3.2.11. Deformaciones encontradas en el km 7+400 con la nivelación topográfica a 12 meses- tramo 4.

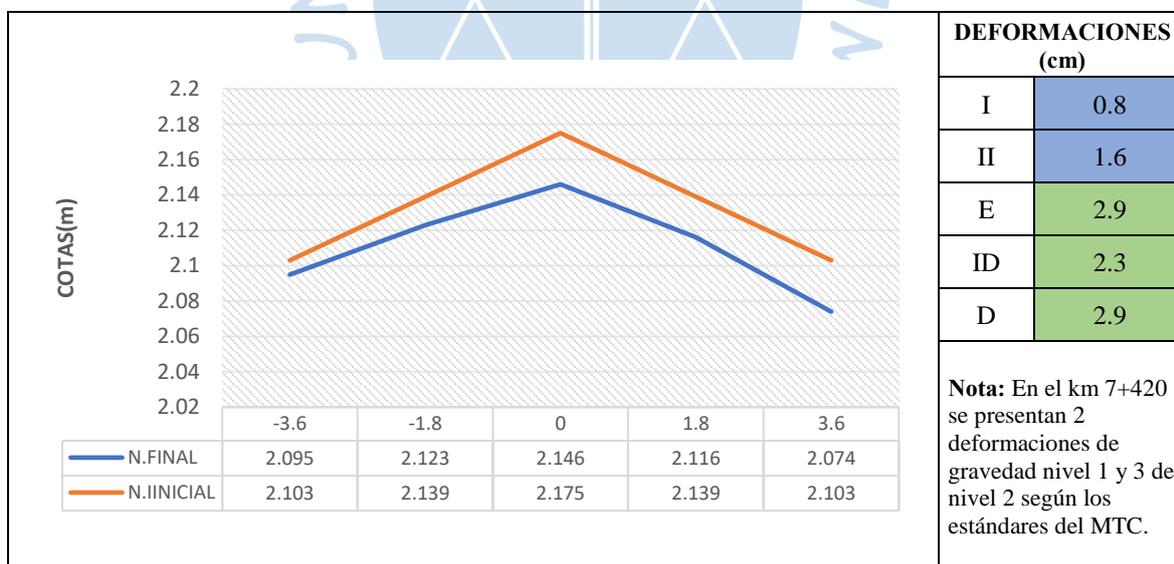
Figura 3.2.12. Deformaciones encontradas en el km 7+420 con la nivelación topográfica a 12 meses- tramo 4.

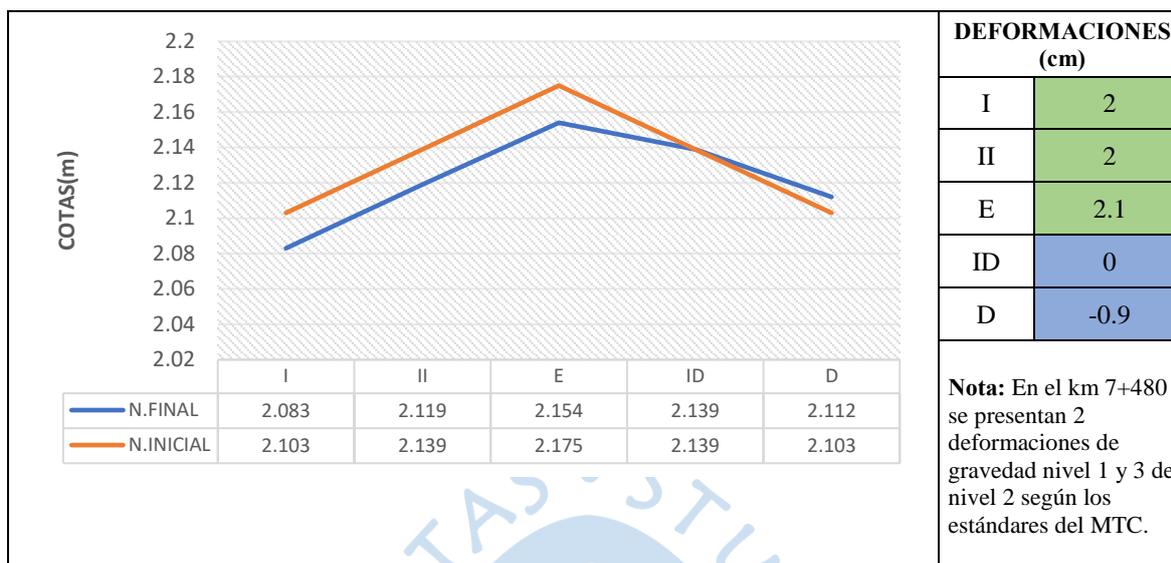
Figura 3.2.15. Deformaciones encontradas en el km 7+480 con la nivelación topográfica a 12 meses- tramo 4.
