UNIVERSIDAD  
DE PIURA

**Recuperación de transitabilidad vial utilizando tecnología  
de geobolsas en caso de inundaciones**

Tesis para optar el Título de  
Ingeniero Civil

**Piura, mayo de 2020**

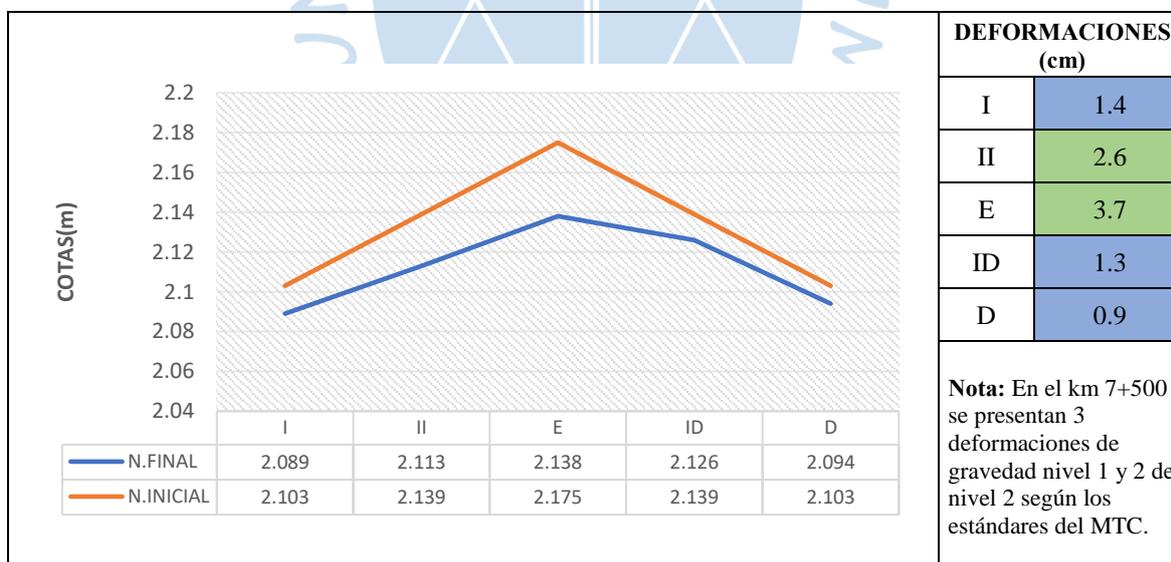
Figura 3.2.16. Deformaciones encontradas en el km 7+500 con la nivelación topográfica a 12 meses- tramo 4.

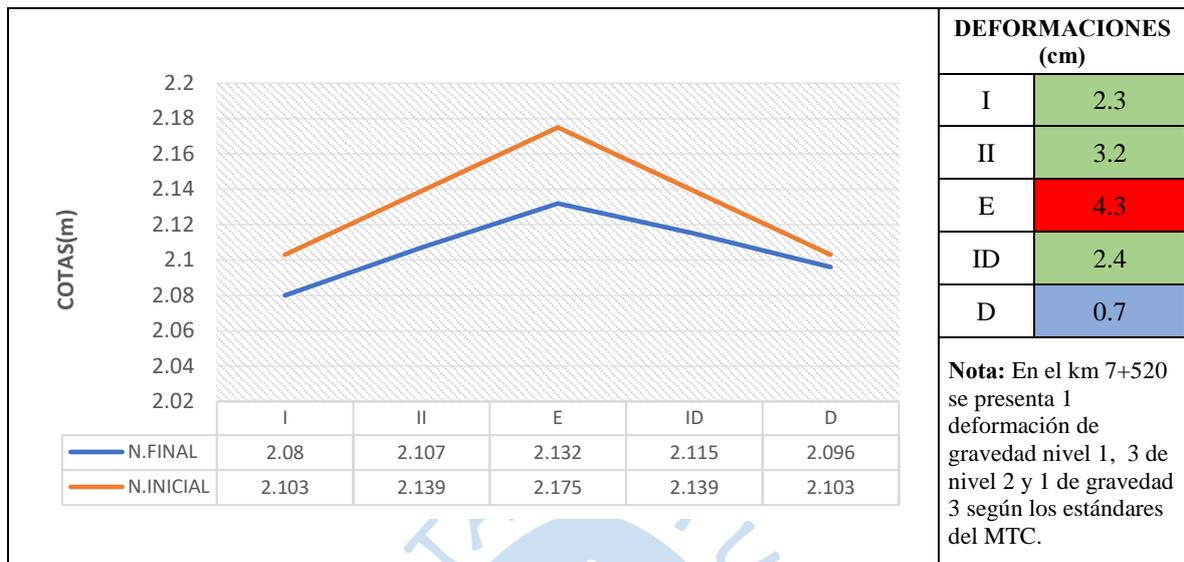
**Figura 3.2.17. Deformaciones encontradas en el km 7+520 con la nivelación topográfica a 12 meses- tramo 4.**
