ESTUDIO Y ANÁLISIS DE PATOLOGÍAS, DIAGNÓSTICO, PROPUESTA Y PRESUPUESTO DE VALORACIÓN DE LAS INSTALACIONES DEPORTIVAS DE VILLAVICIOSA DE ODÓN

Fecha: 9 de agosto de 2023

Propiedad: AYTO VILLAVICIOSA DE ODÓN

TÉCNICO FIRMANTE: MANUEL GIL DEL CASTILLO (ARQUITECTO TÉCNICO)

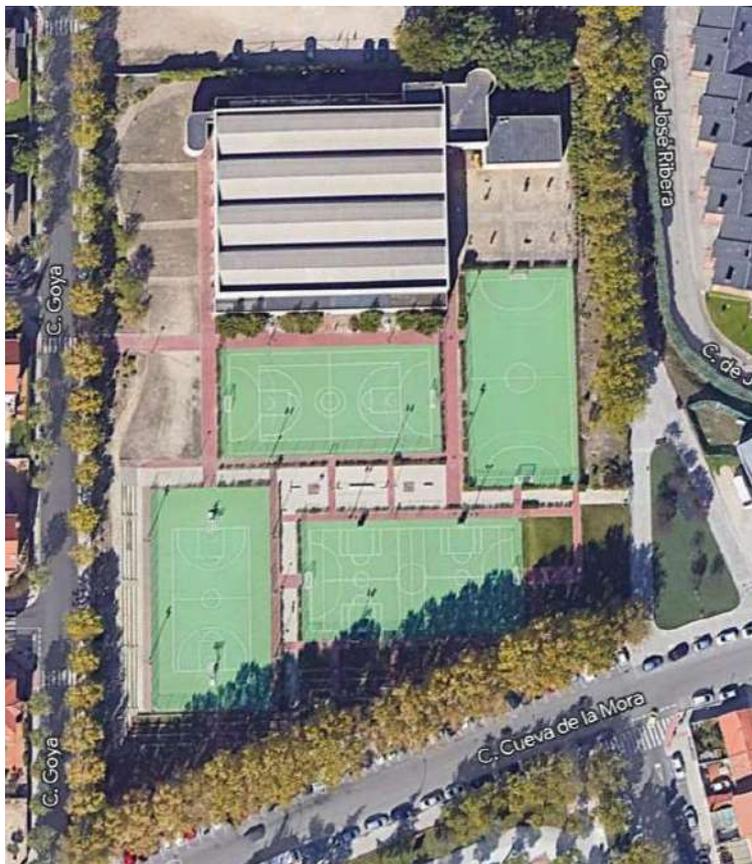
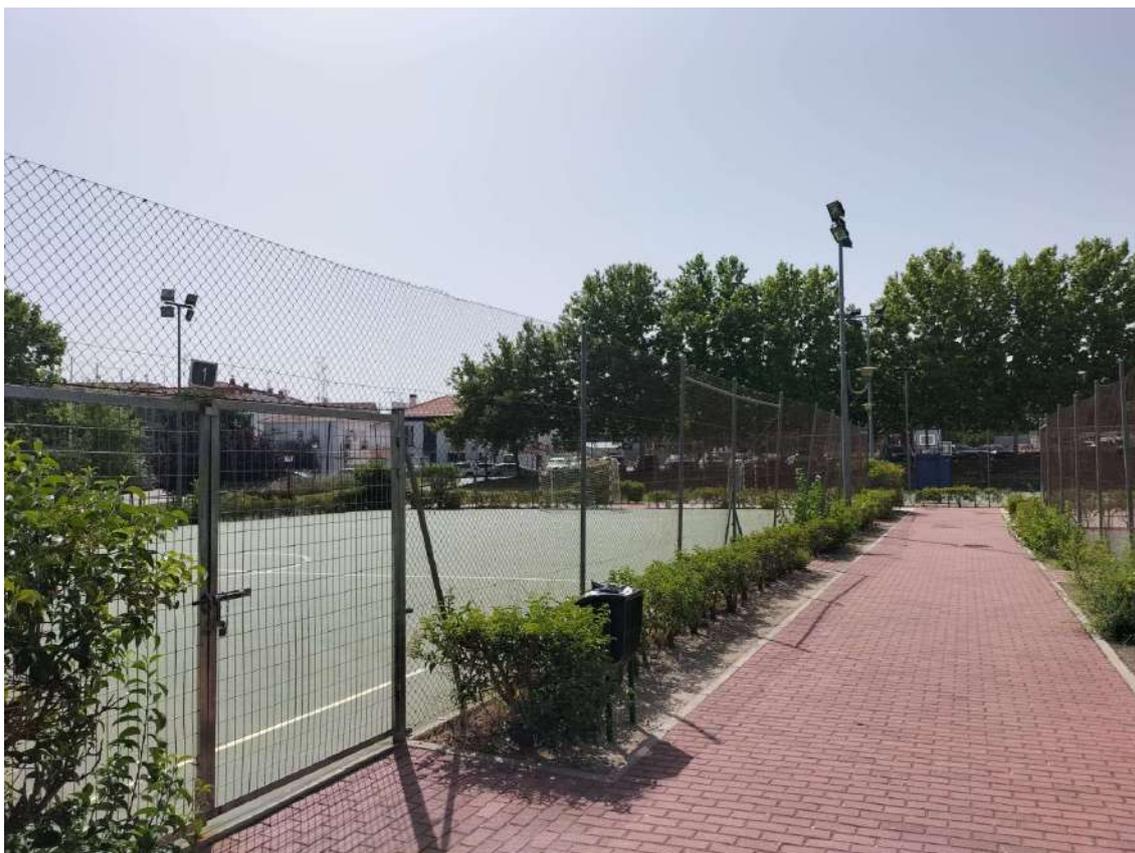
2.1 FICHA TÉCNICA 1: PABELLÓN CHEMA MARTÍNEZ

- Grietas y abultamientos provocadas presumiblemente por raíces.
- Fisuras de movimiento de la base o del aglomerado asfáltico.
- Vallado perimetral oxidado y roto.
- Redes de porterías en mal estado.

- Fisuras de movimiento de la base o del aglomerado asfáltico.
- Vallado perimetral oxidado y roto.
- Equipamiento deportivo deteriorado y oxidado.
- Pavimento hundido por el peso de las canastas trasladables.

- Fisuras de movimiento de la base o del aglomerado asfáltico.
- Pavimento hundido por el peso de las canastas trasladables.
- Vallado perimetral oxidado y roto.
- Equipamiento deportivo deteriorado y oxidado.

Las patologías son graves, se deberá picar la superficie para poder eliminar las raíces que están levantando el pavimento ya que afecta a la seguridad de los usuarios. Una vez detectada y corregida la causa de la patología se deberá ejecutar un nuevo pavimento (por lo que se picará la pista en su totalidad), sugiriendo en este caso una solera de hormigón pulido, que dará mucha más durabilidad y estabilidad a la pista.

Así mismo se deberá retirar completamente el vallado de simple torsión y sus postes para instalar un vallado de paneles desmontables de tubo galvanizado y malla electrosoldada, fácilmente reparables en caso de deterioro o vandalismo y mucho más resistentes a las inclemencias medioambientales.

Las fisuras que presenta la pista a causa de las contracciones, dilataciones y movimientos del terreno son muy difíciles de corregir, en este caso y dada la ausencia de juntas de dilatación, se deberá cortar el pavimento por las zonas donde se observan las fisuras y ejecutar un sistema multicapa armado de resinas deportivas en toda la superficie con especial atención a las zonas fisuradas. Las zonas hundidas por el peso de las canastas trasladables se repararán con los materiales específicos.

Las patologías son análogas a las de la pista 2 en cuanto a pavimento, vallado y equipamiento deportivo. En este caso se recomienda la instalación de un juego de canastas fijo para evitar el deterioro del pavimento.

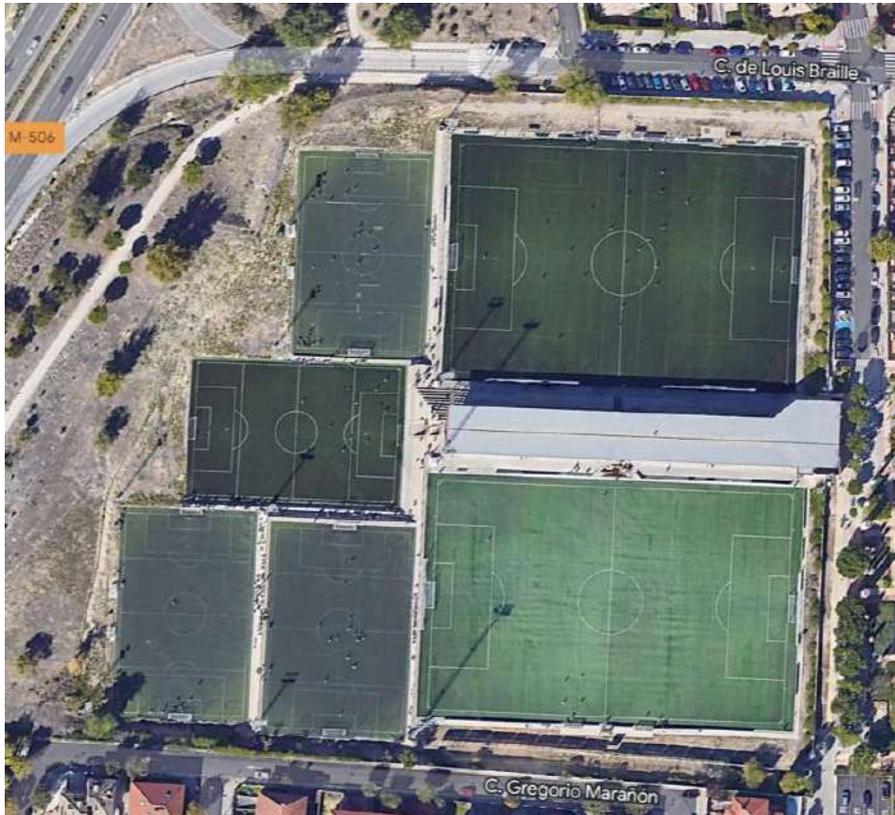
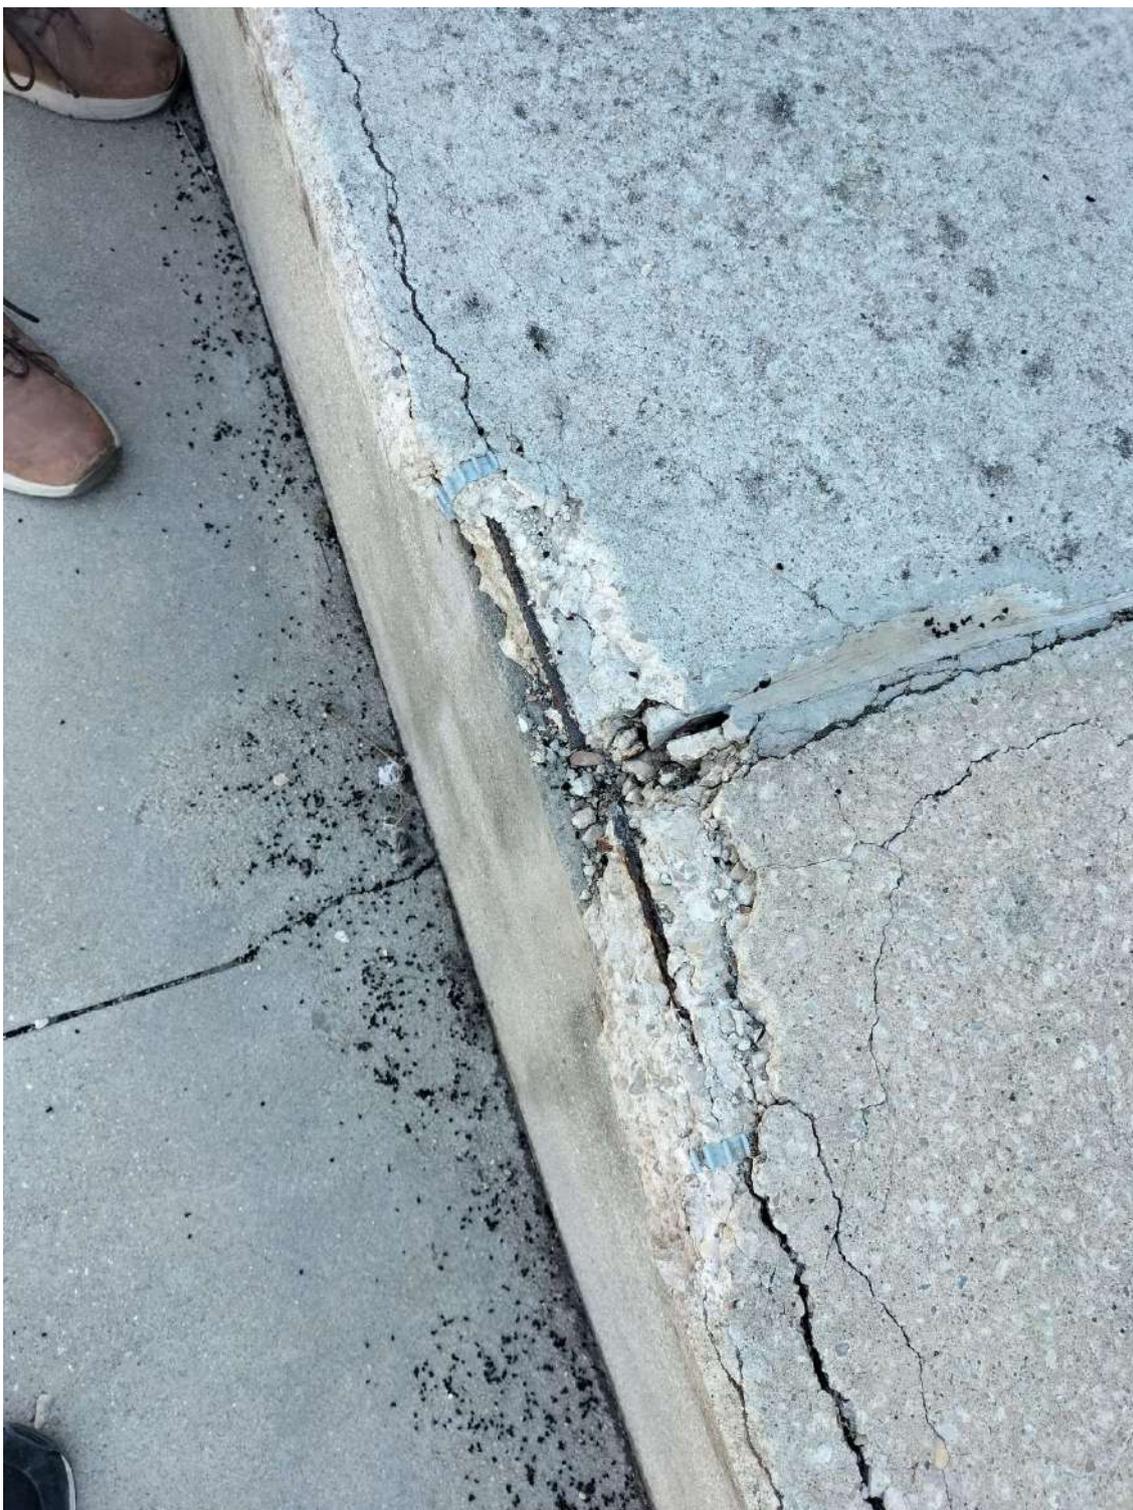
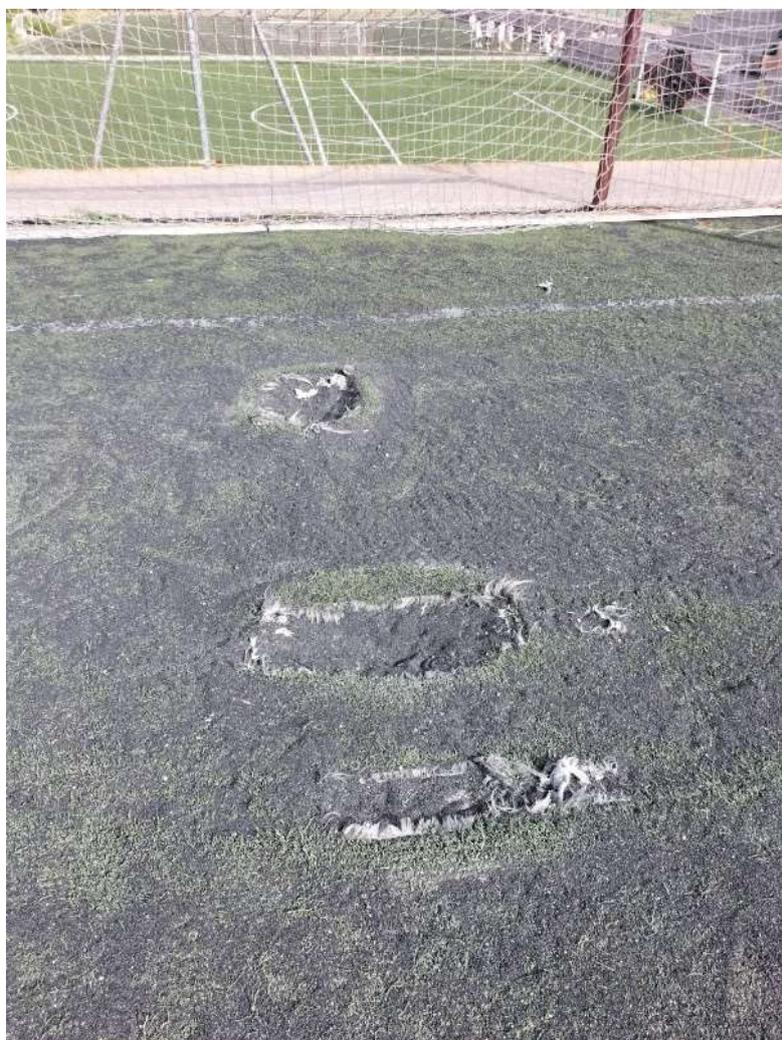
2.2 FICHA TÉCNICA 2: CAMPOS MUNICIPALES

- Césped de campos 1, 2 y 4 están muy deteriorados e instalados directamente sobre el terreno.
- Problemas de inundaciones en campo 3.
- Banquillos en mal estado.
- Bordillos de gradas exteriores muy cerca del terreno de juego.
- Vallado simple torsión oxidado y roto en varias zonas.
- Redes parabolones deterioradas, postes oxidados.
- En el interior de las instalaciones hay problemas de humedades, vandalismo y distribución de vestuarios y baños para adaptarse a las necesidades actuales.
- Las gradas tienen problemas de asentamientos.

Las instalaciones se dividen en la zona construida debajo de la estructura de hormigón que sustenta la cubierta presentan graves problemas de humedades provocados por fallos en la impermeabilización exterior de los muros ya que están por debajo de la cota del terreno natural al estar situadas las instalaciones en terreno con desnivel.

Las gradas reflejan problemas de asentamientos diferenciales, en la parte cercana al campo 3. Se aprecia la caída del enfoscado y el desnivel entre ellas posiblemente provocado por las humedades generadas por deficiencias de la red de drenaje (el campo 3 se inunda con lluvias intensas).

En cuanto a los campos exteriores, los de fútbol 11 se encuentran en buen estado sin embargo los campos de fútbol 7 número 1,2 y 4 se deberá sustituir el césped previa nivelación de la base, compactado y preparación de base asfáltica.

Se deberán sustituir los vallados de simple torsión y sustituirlos por malla electrosoldada, fácilmente reparables en caso de deterioro o vandalismo y mucho más resistentes a las inclemencias medioambientales.

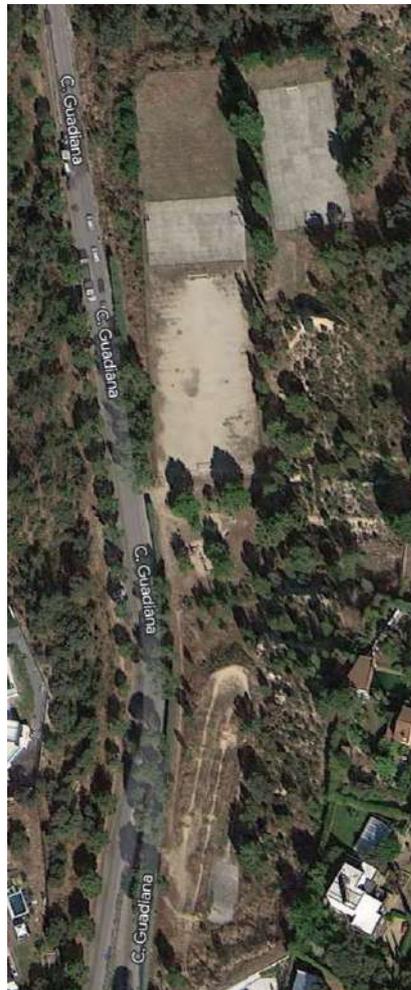
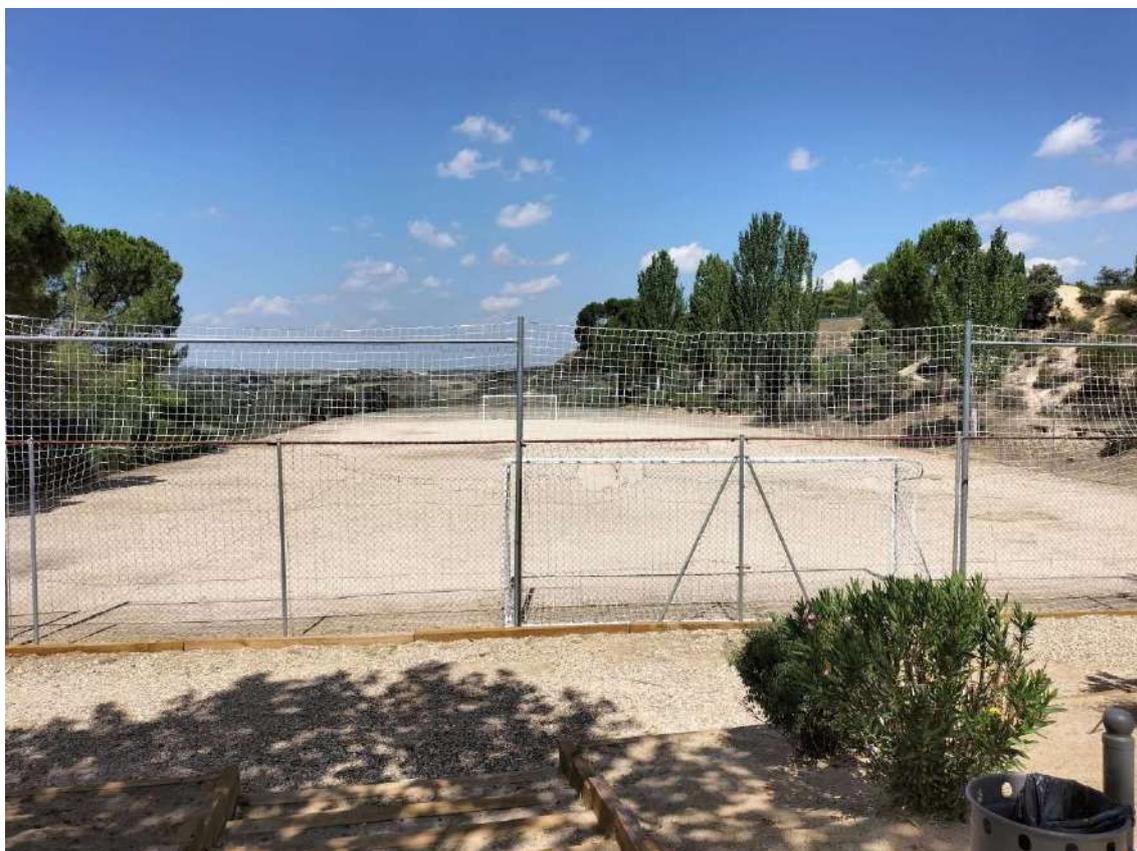
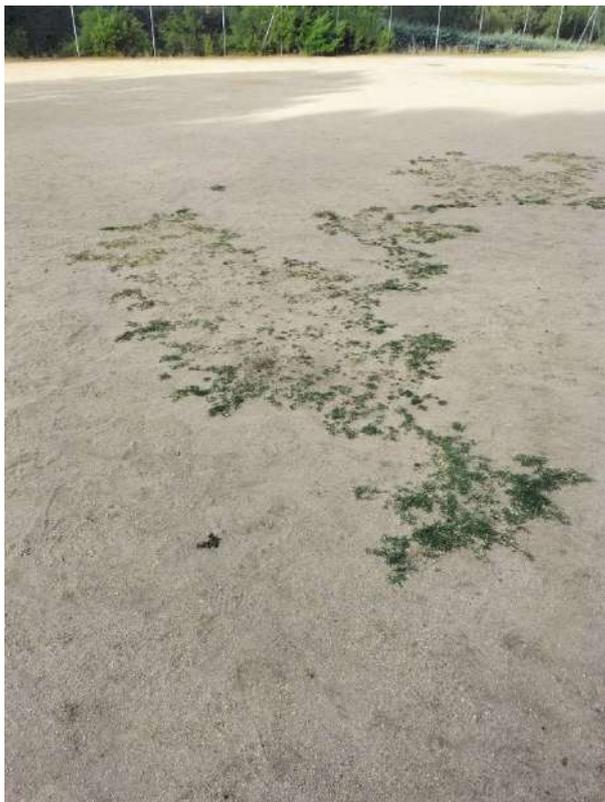
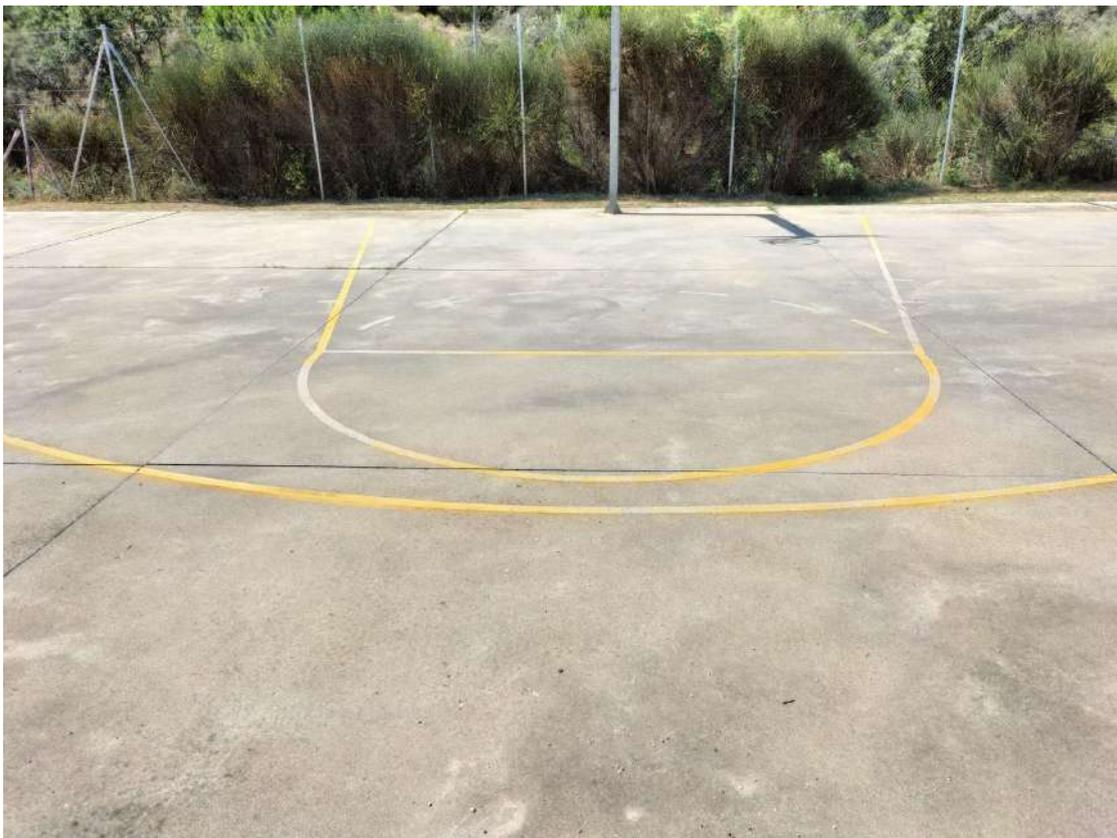
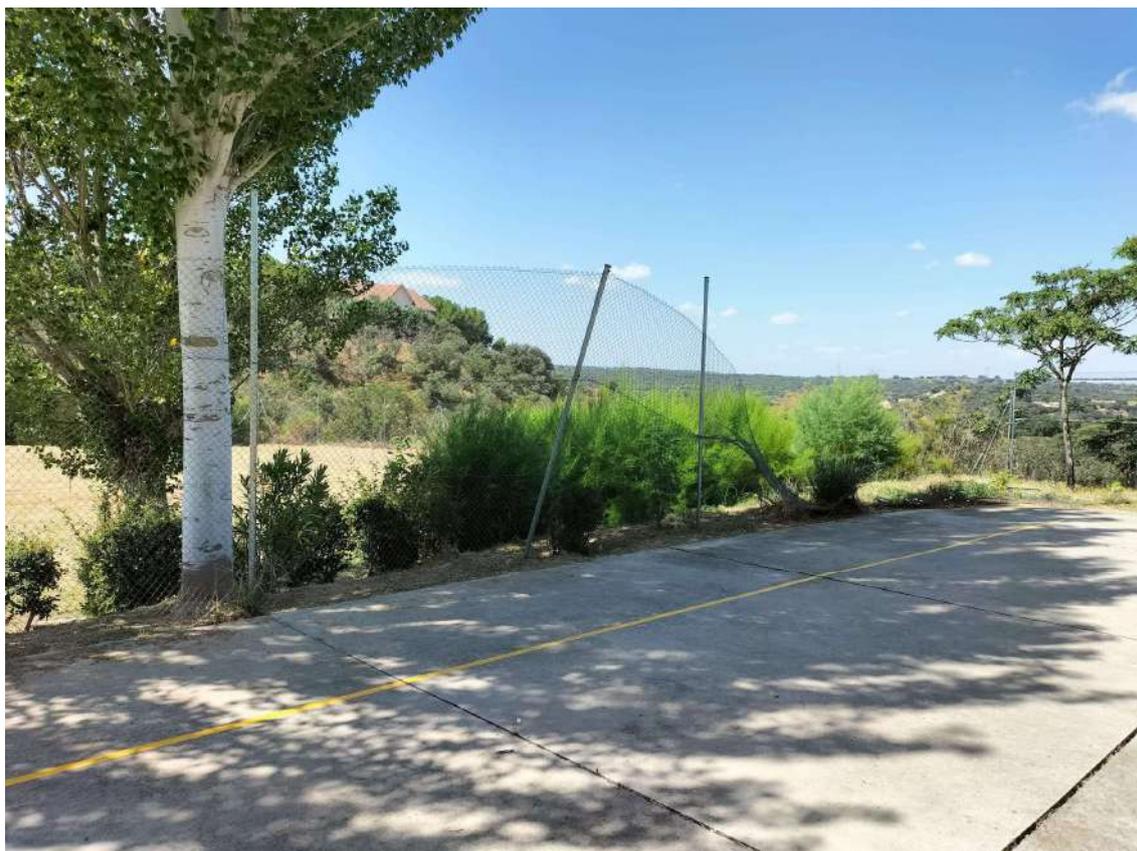
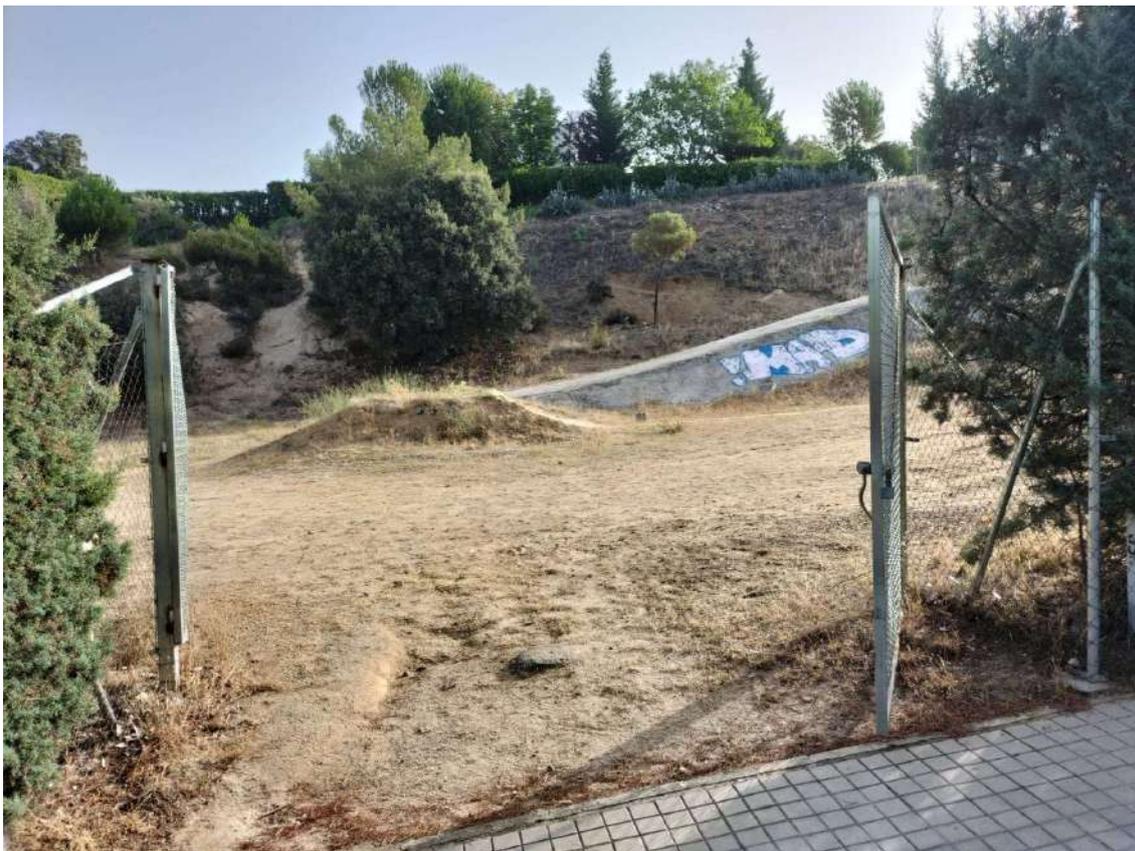
2.3 FICHA TÉCNICA 3: PISTAS DEPORTIVAS EL BOSQUE

- Se acumula el agua en el centro del campo y en el lateral sur de la pista.
- Malas hierbas en la pista.
- Red parabalones agujereada.
- Vallado simple torsión oxidado y roto.

- Aros doblados.
- Marcajes de líneas deteriorados.
- Vallado simple torsión invadido por las plantas.
- Pequeños agujeros en la solera.
- Juntas con plantas.
- Malas hierbas en juntas de dilatación.

- Solera desnivelada, rota por las juntas y con escalones.
- Equipamiento oxidado.
- Redes rotas.
- Malas hierbas en juntas de dilatación.
- Vallado simple torsión deteriorado.
- Marcaje de líneas deteriorada.

La pista tiene problemas graves de pavimento. La solera está levantada en varias zonas haciendo peligroso el uso de la misma. Dado que lo más probable es que el firme de la solera actual sea deficiente, es necesario ejecutar una solera encima de la actual, aprovechando esa elevación de la nueva solera evitaremos la invasión de tierras arrastradas por las lluvias como hasta ahora.

El vallado está muy deteriorado y hay que sustituirlo previa poda de la vegetación existente.

El terreno de juego presenta acumulaciones de agua y aparición de malas hierbas por lo que hay que hacer un desbroce de las zonas afectadas y una nivelación del terreno que eviten dichas acumulaciones de agua, dándoles salida en el lado sur.

La pista presenta los aros de las canastas doblados, hay que sustituirlos por otros antivandálicos buscando la durabilidad.

El vallado de simple torsión está muy deteriorado, se recomienda sustituirlo por malla electrosoldada, fácilmente reparables en caso de deterioro o vandalismo y mucho más resistentes a las inclemencias medioambientales.

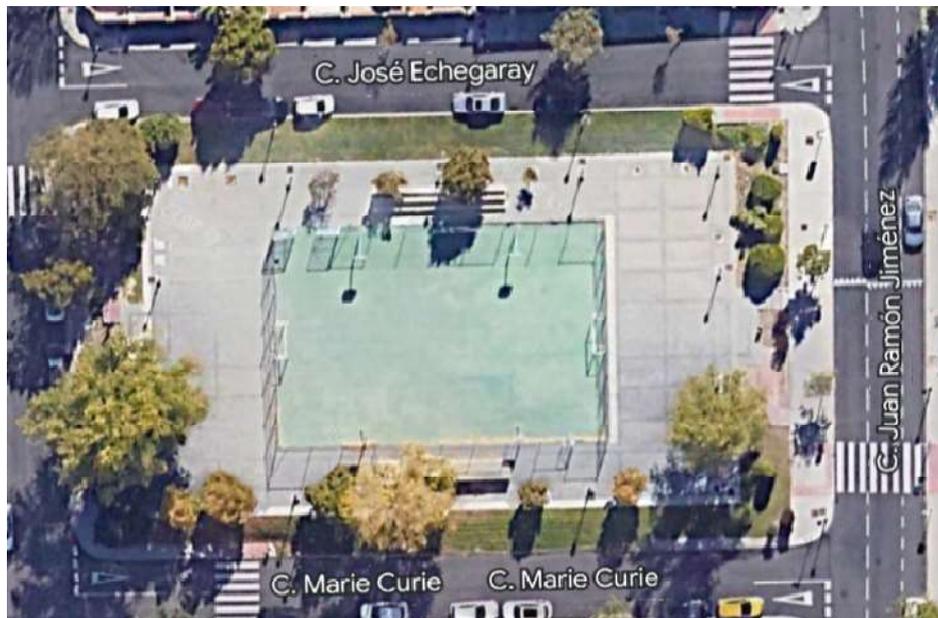
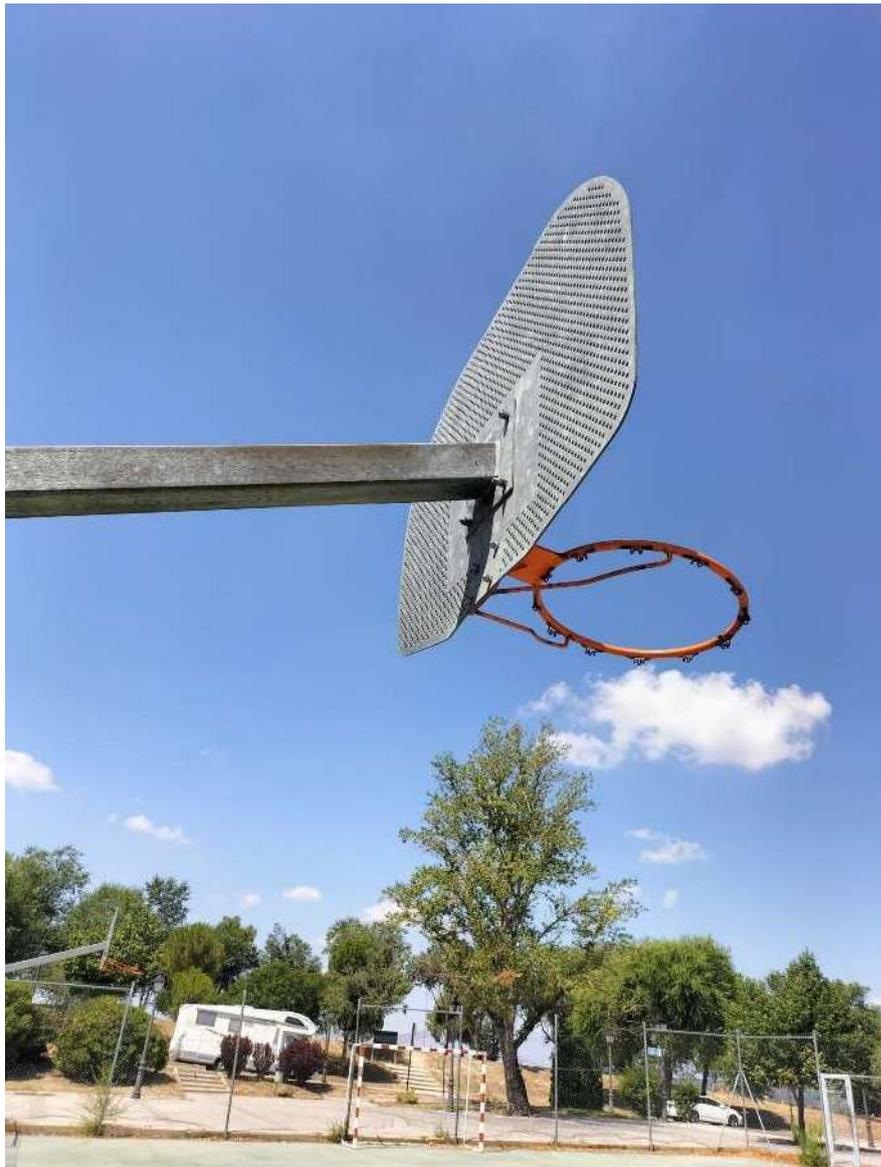
2.4 FICHA TÉCNICA 4: PISTA PARQUE FLEMING

- Vallado perimetral muy deteriorado.
- Porterías oxidadas.
- Tableros y aros de canastas doblados.
- Desperfectos en solera.

La pista presenta numerosos puntos de peligro en su vallado, es prioritario el sustituirlo. La opción más recomendable es vallado realizado con malla electrosoldada, fácilmente reparables en caso de deterioro o vandalismo y mucho más resistentes a las inclemencias medioambientales.

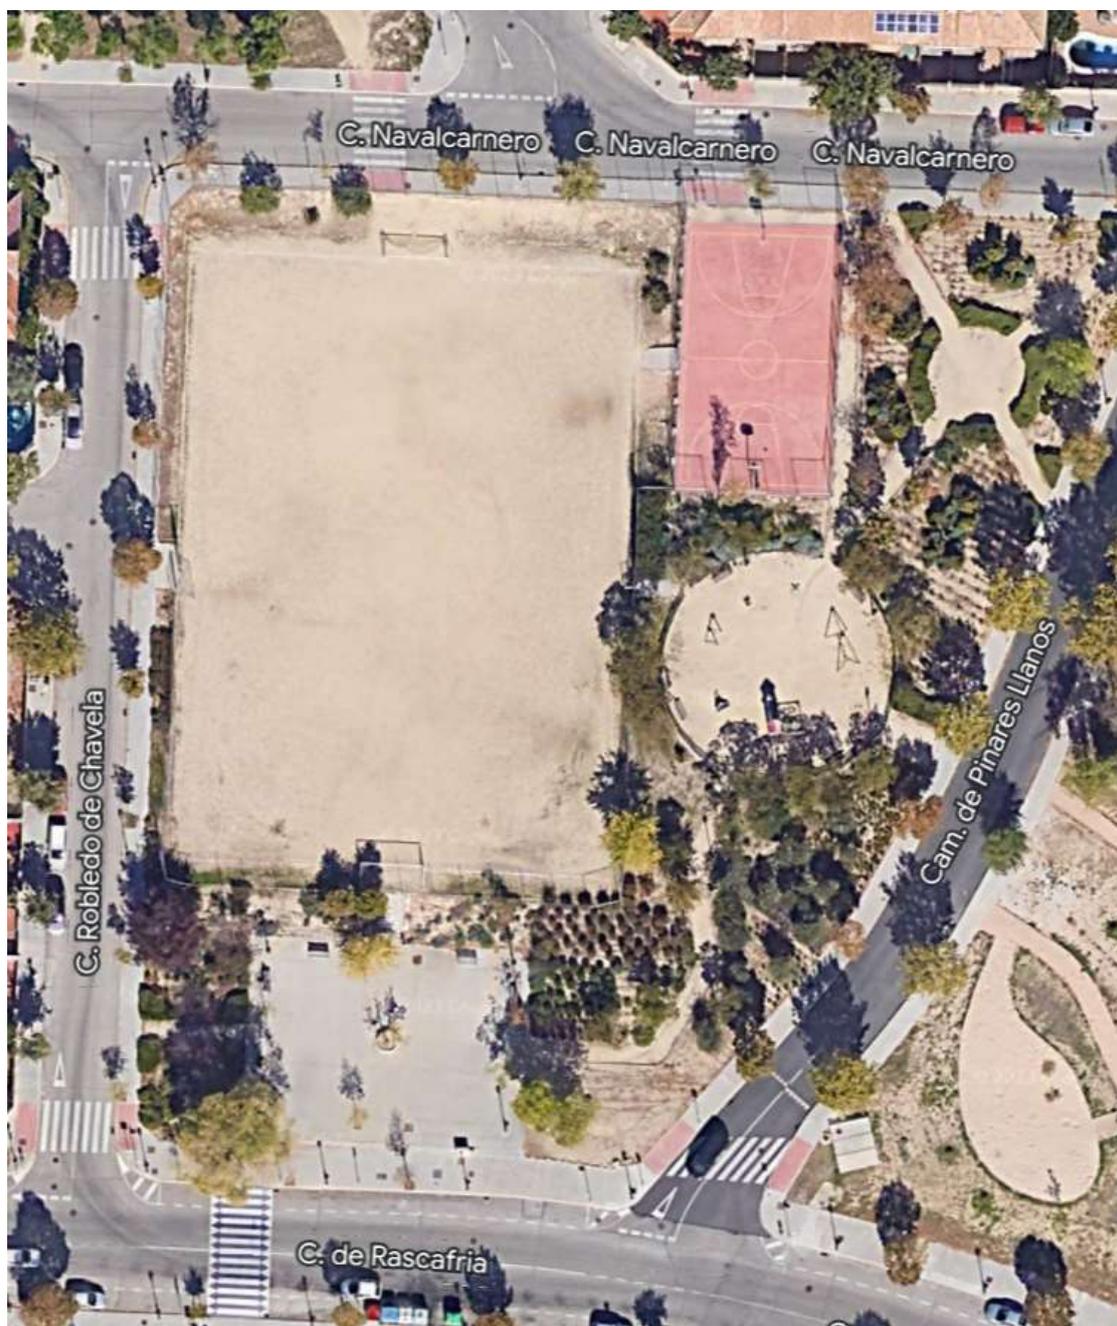
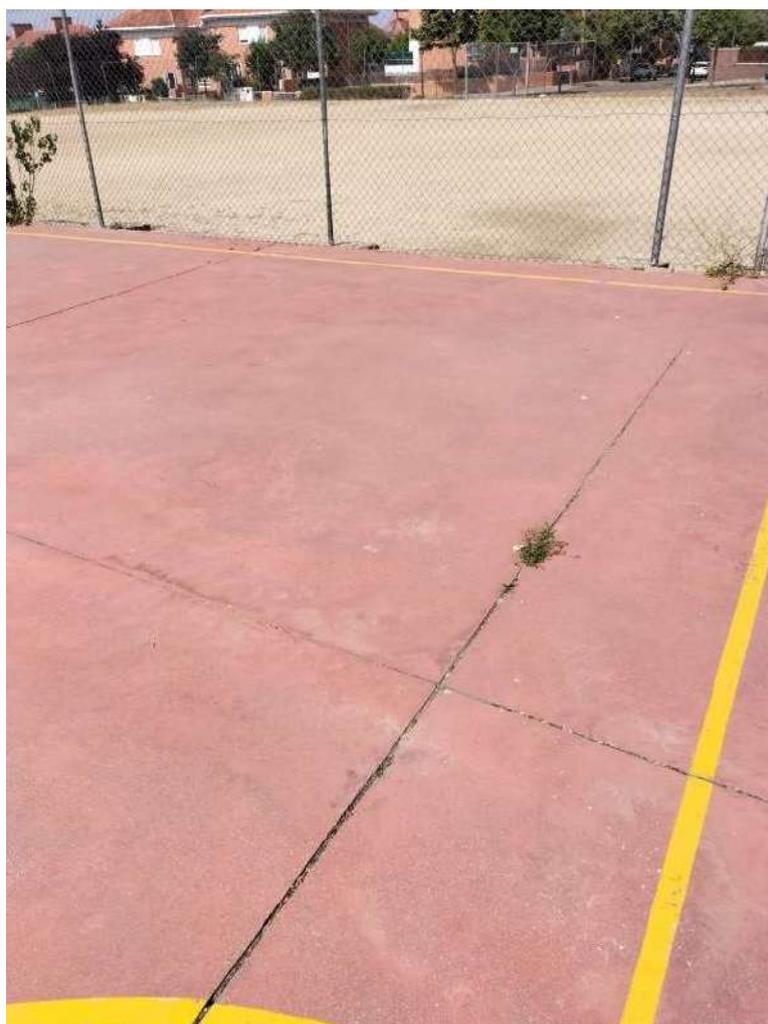
2.5 FICHA TÉCNICA 5: PISTAS CALLE NAVALCARNERO

- El terreno de juego del campo de fútbol 11 acumula agua y presenta malas hierbas.
- Porterías y redes de fútbol muy deterioradas.
- Vallado simple torsión deteriorado.
- Una de las canastas está doblada.
- Solera con desperfectos y vegetación en juntas de retracción.
- Marcajes de baloncesto deteriorados.
- Redes de canastas deterioradas.

El campo de fútbol necesita nivelación para que no acumule agua en su parte central, así mismo la valla simple torsión presenta puntos bastante deteriorados, se recomienda su reparación o sustitución.

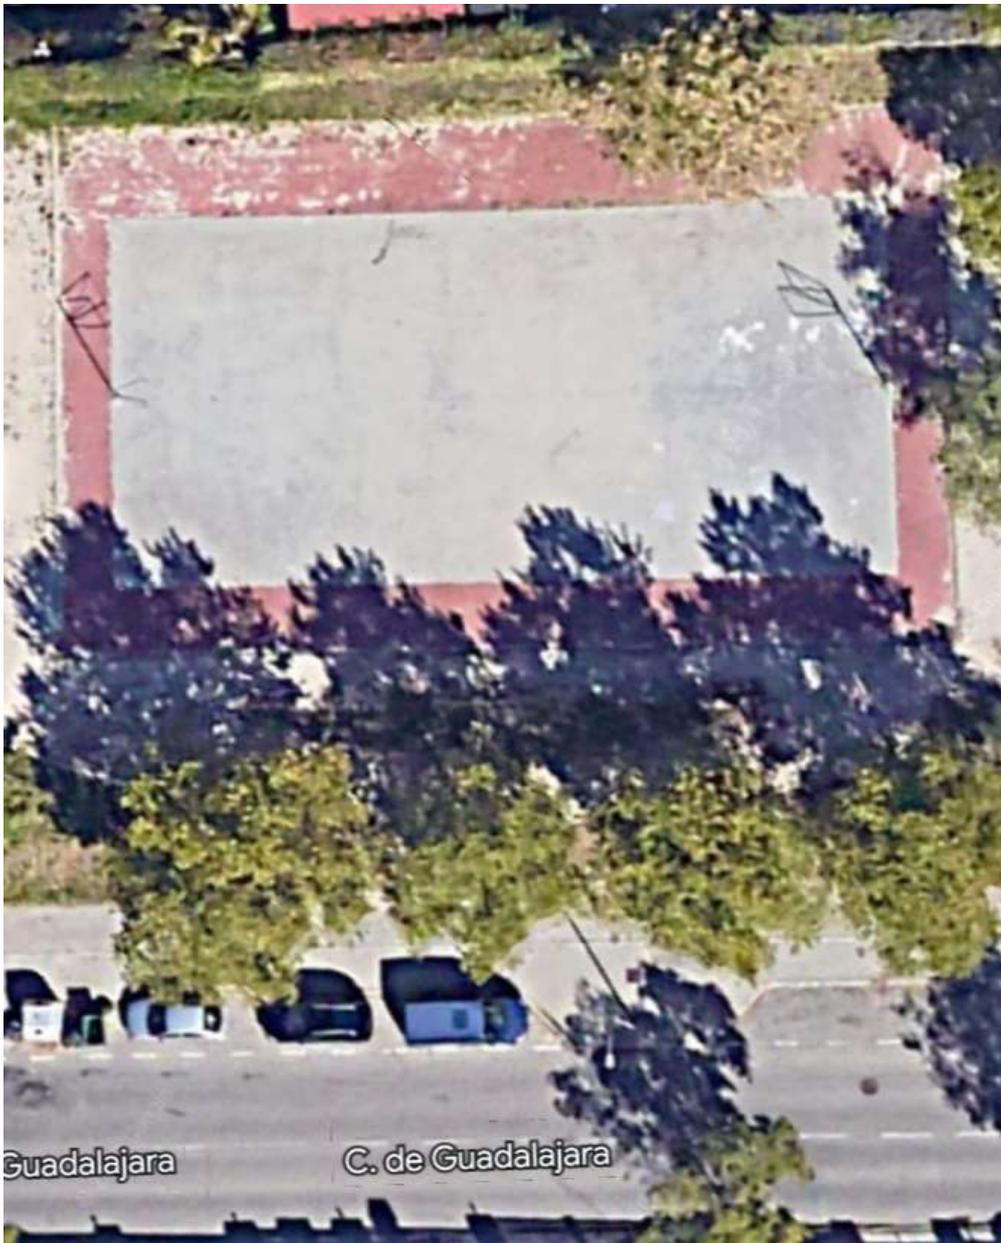
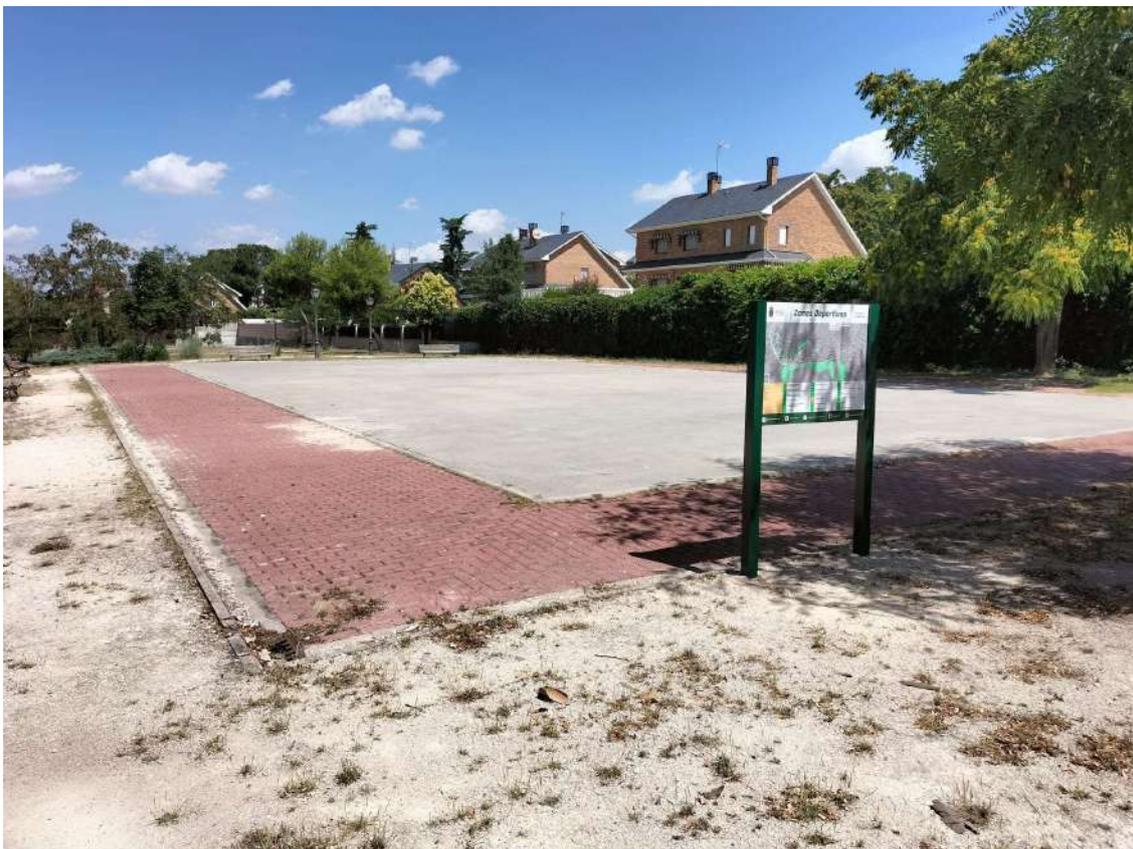
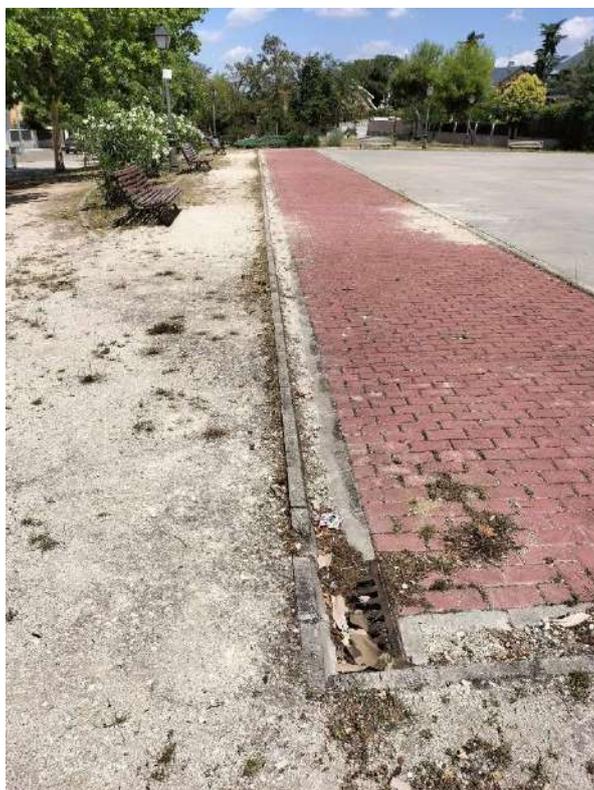
2.6 FICHA TÉCNICA 6: PISTA PATINAJE CALLE GUADALAJARA

- Desperfectos solera de hormigón.
- Ausencia de barandilla.
- Adoquinado en mal estado.
- Drenaje perimetral sucio.
- Bancos deteriorados.

La pista está en buen estado general, habrá que reparar pequeños defectos en el hormigón y limpiar la superficie así como la canalización de agua lateral (hay bastante tierra por ausencia de mantenimiento que hace difícil el patinaje)

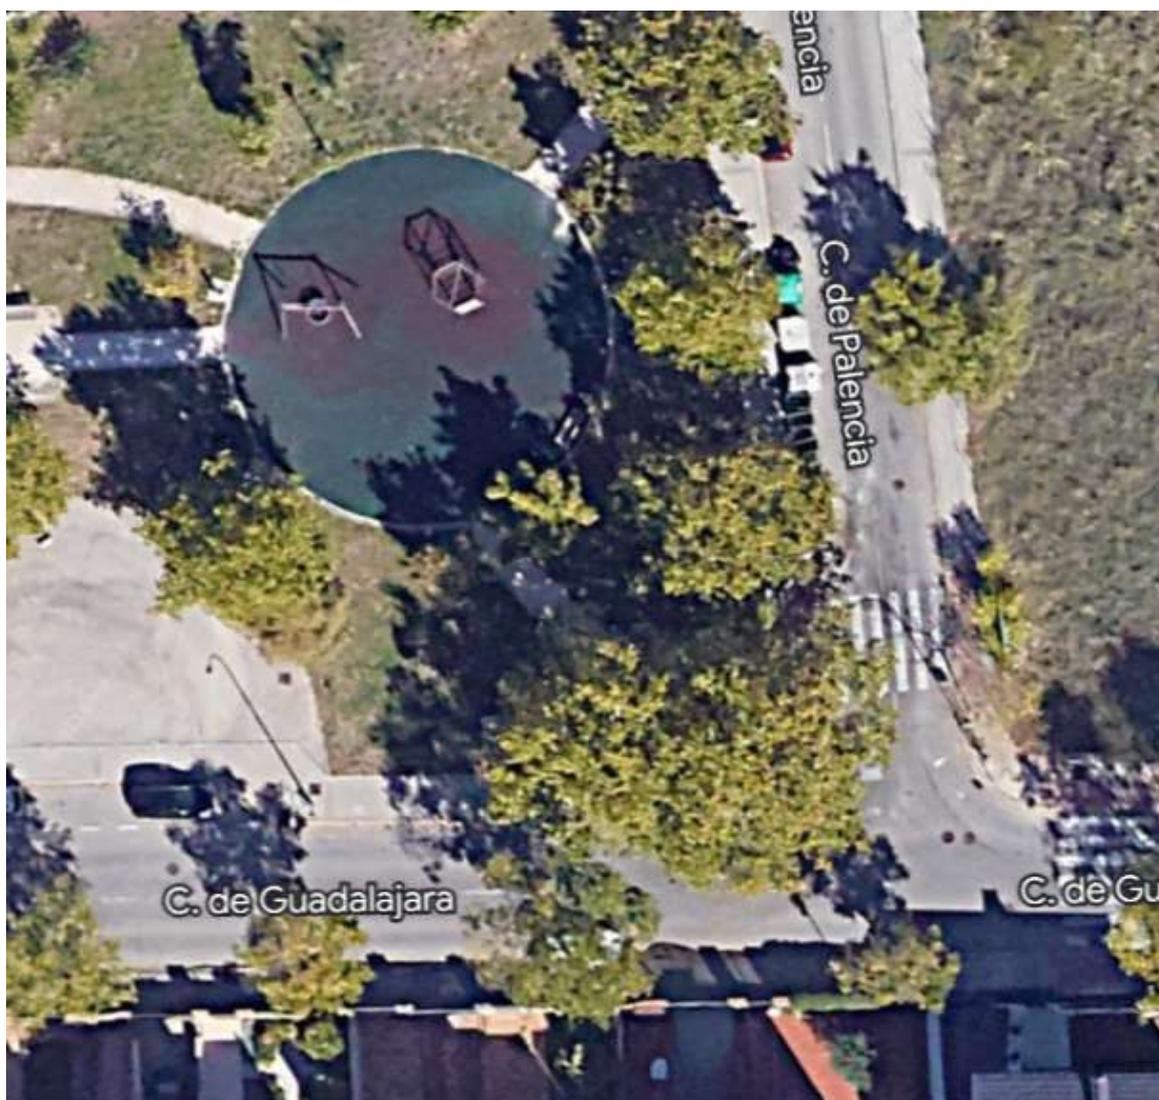
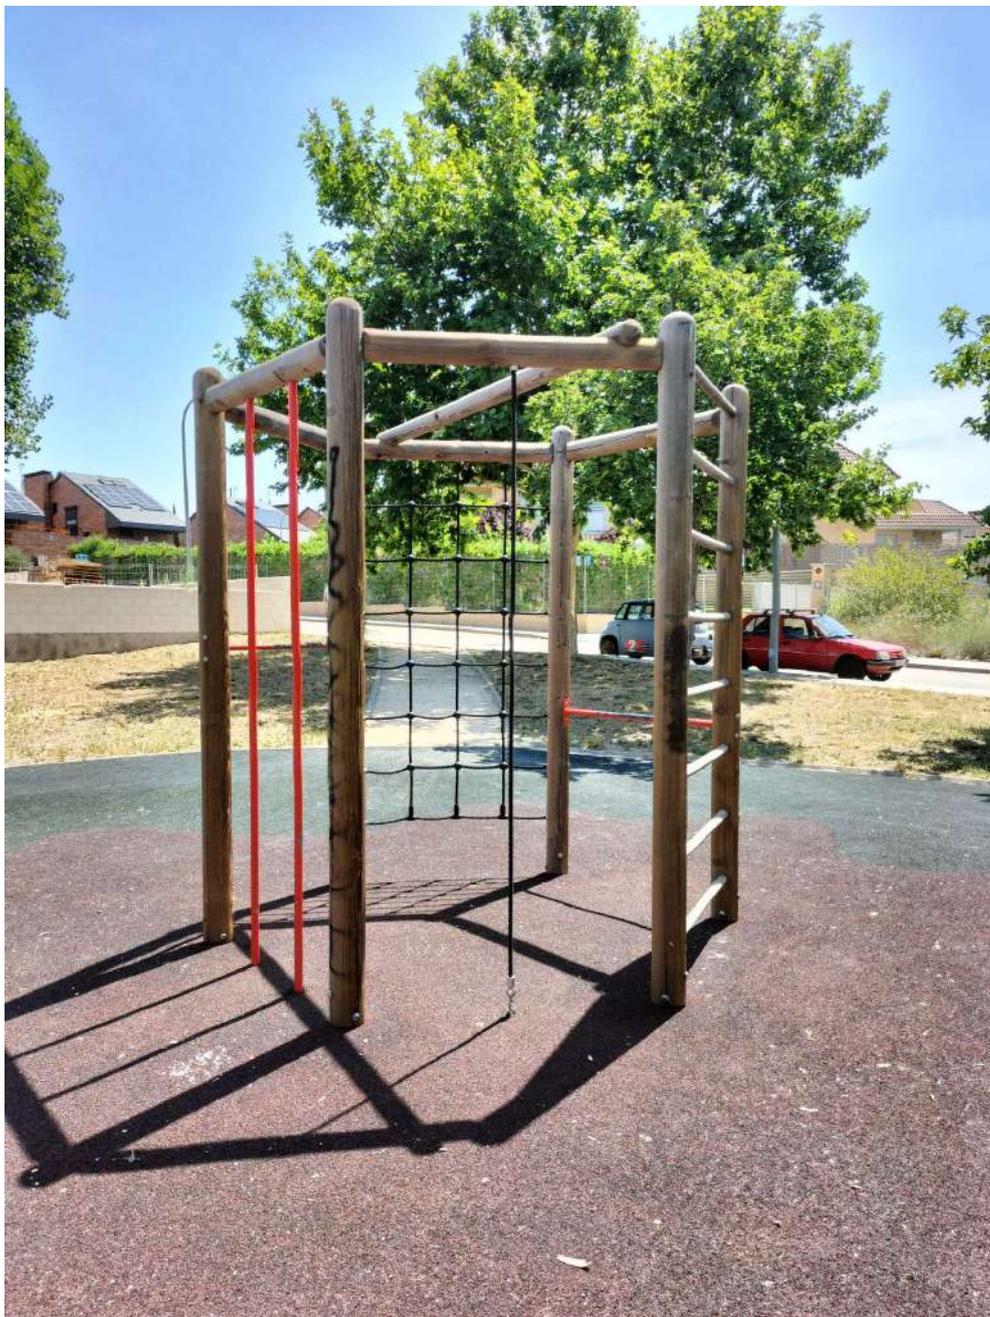
2.7 FICHA TÉCNICA 7: SOLAR USO DEPORTIVO CALLE GUADALAJARA

- Ha sufrido actos vandálicos (grafitis).
- Barra metálica con defectos de pintura.
