ESTUDIO Y ANÁLISIS DE PATOLOGÍAS, DIAGNÓSTICO, PROPUESTA Y PRESUPUESTO DE VALORACIÓN DE LAS INSTALACIONES DEPORTIVAS DE VILLAVICIOSA DE ODÓN

Fecha: 9 de agosto de 2023

Propiedad: AYTO VILLAVICIOSA DE ODÓN

TÉCNICO FIRMANTE: MANUEL GIL DEL CASTILLO (ARQUITECTO TÉCNICO)

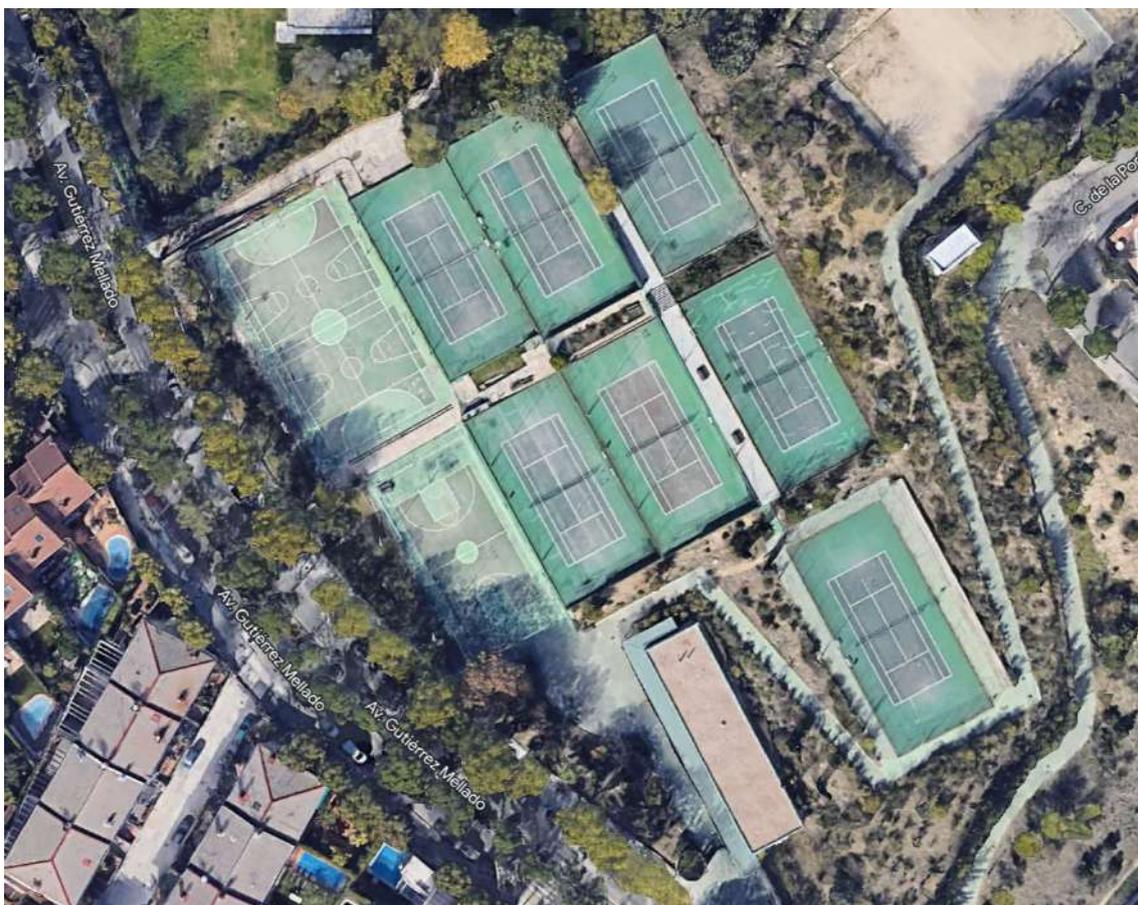
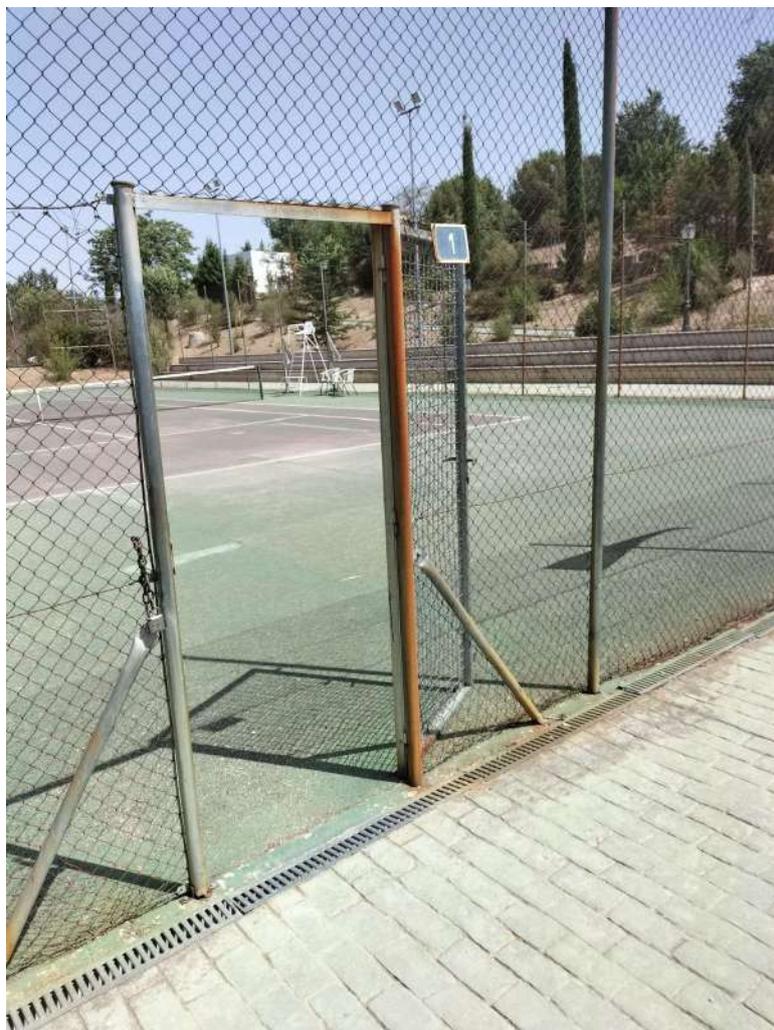
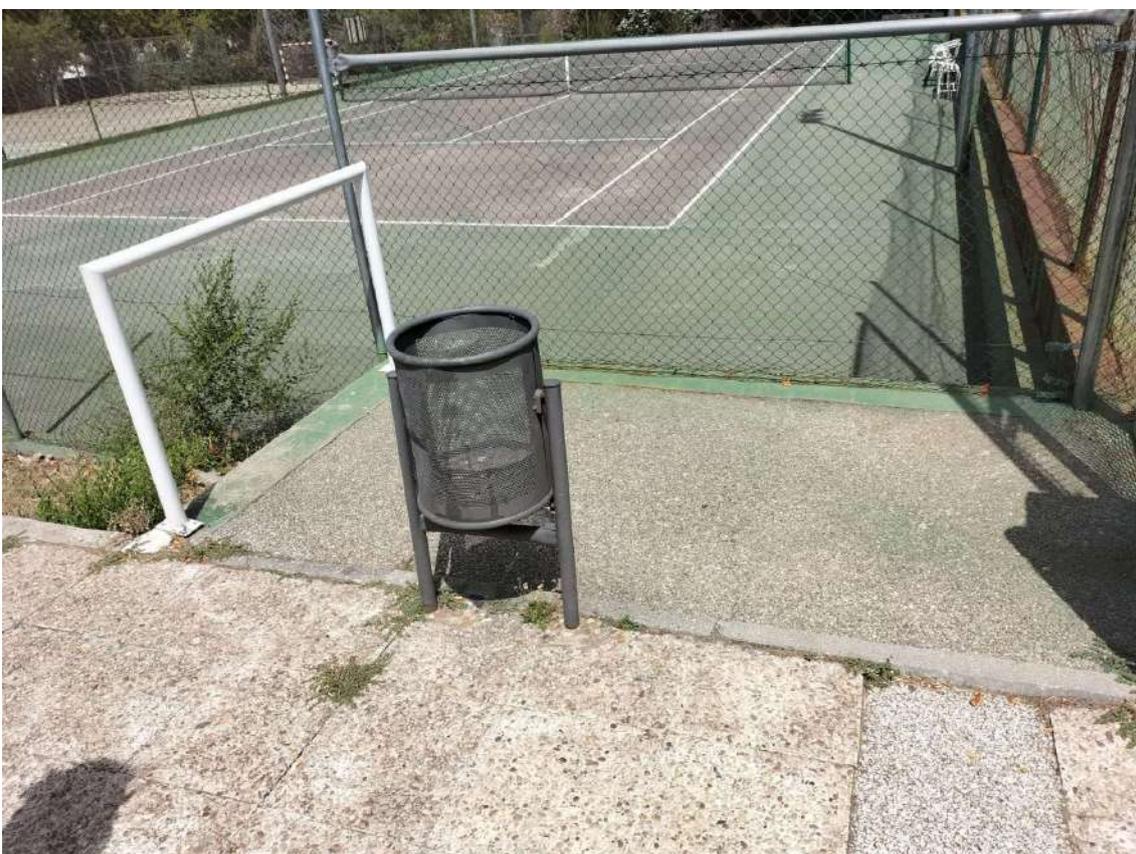
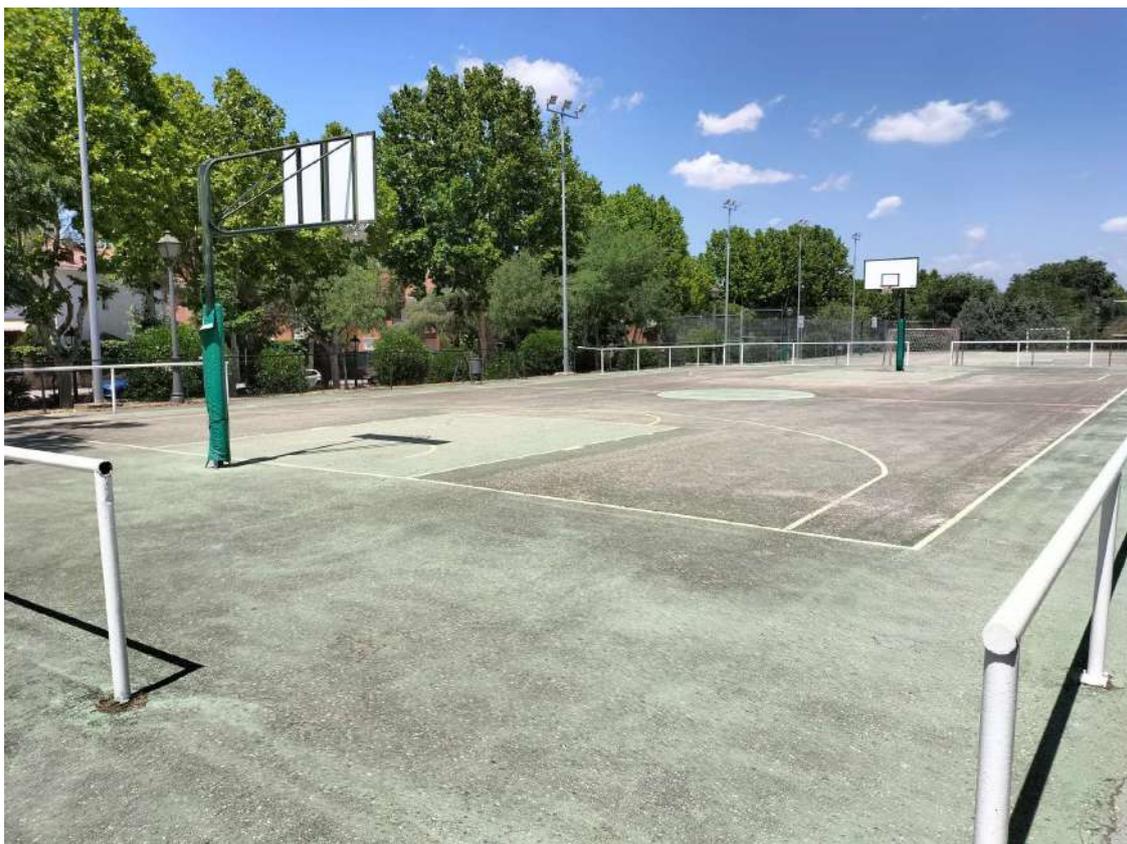
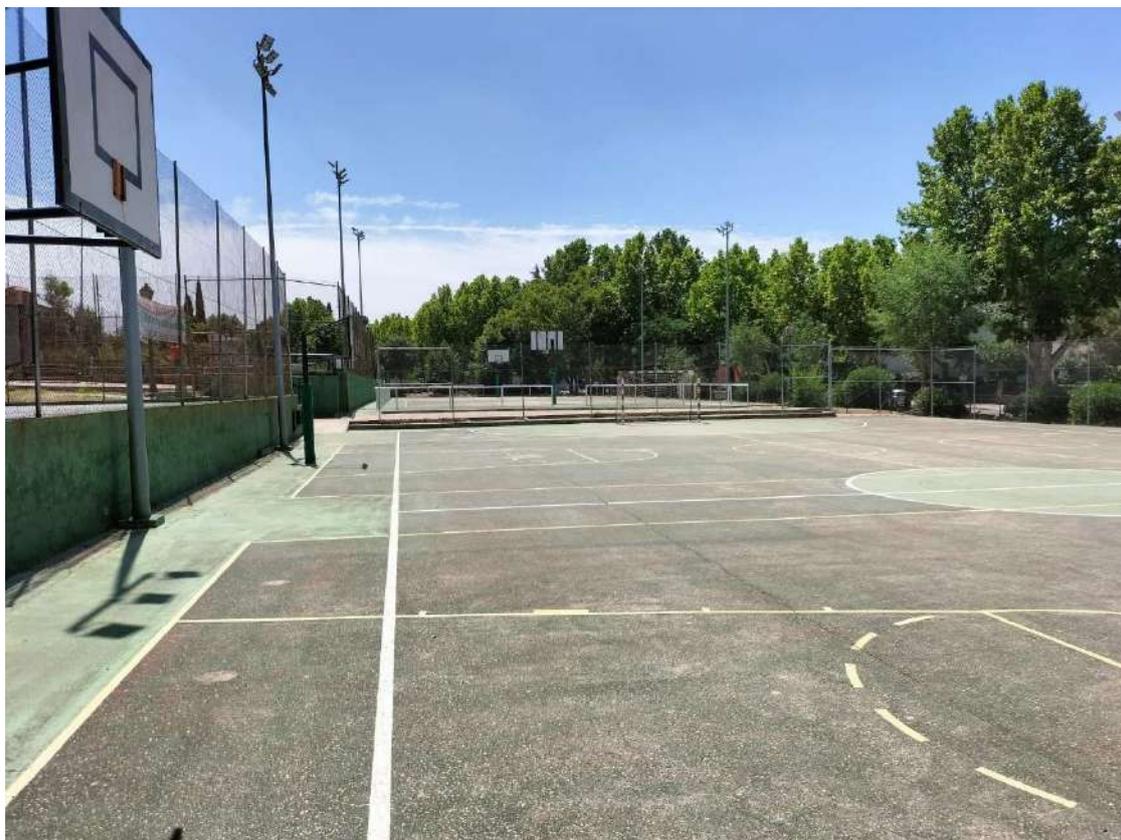
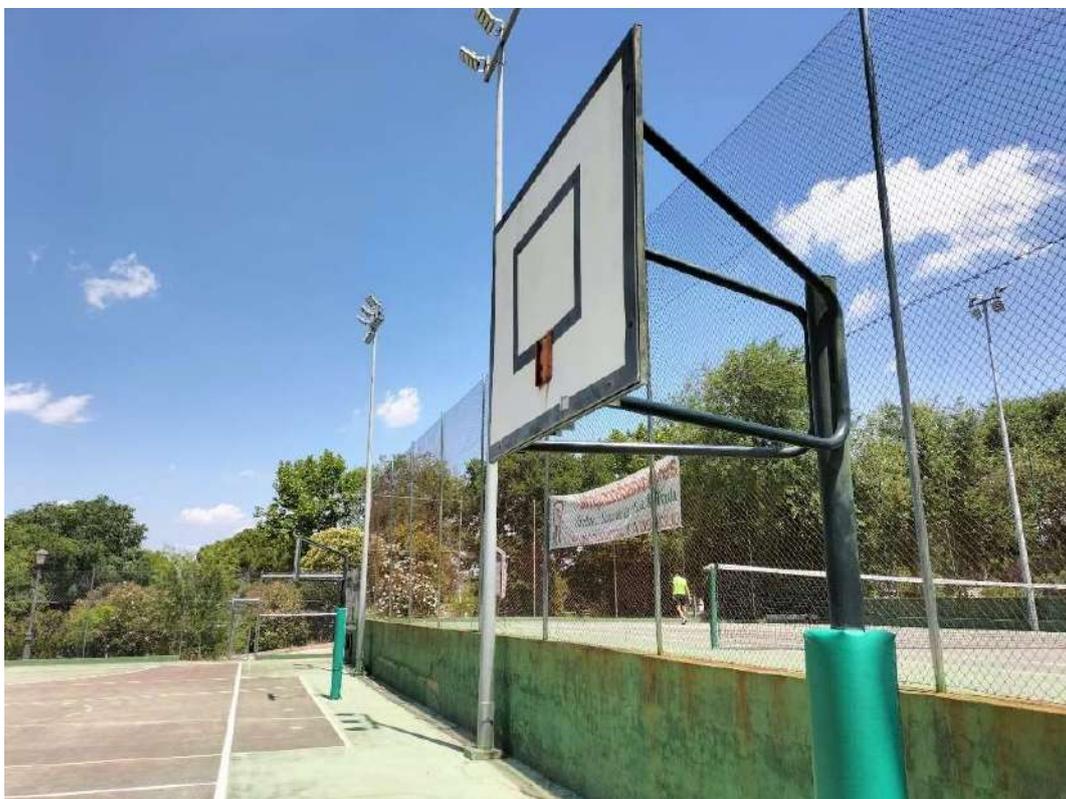
2.9 FICHA TÉCNICA 9: POLIDEPORTIVO GUTIERREZ MELLADO

- Accesos a las pistas muy irregulares y no accesibles en su mayoría.
- Pavimento aglomerado asfáltico con fisuras y desperfectos.
- Porterías en mal estado y sin redes.
- Barandilla blanca de pista de baloncesto con desperfectos.
- El vallado simple torsión de toda la instalación está oxidado y roto en muchas de las pistas.
- El pavimento poroso de las pistas está deteriorado y reparado previamente.
- El muro del fondo noroeste de la pista 4 está en muy mal estado.
- La pista 7 se encharca.
- En la pista 3 entra tierra del exterior con las lluvias.
- Puertas de acceso a pistas demasiado estrechas.
- Rejillas evacuación de pluviales sin mantenimiento.
- Enfoscados en mal estado debido a la humedad.
- Pista de Chito sin punto de agua.

En primer lugar los vallados de las pistas oxidados y rotos que hacen que una caída o un simple roce pueda ocasionar importantes daños a los jugadores. Se sustituirá en su totalidad el vallado simple torsión por bastidores de malla electrosoldada con especial atención a la anchura de los accesos a las pistas para que permitan el acceso a maquinaria de elevación en caso de que hay que efectuar los mantenimientos de la iluminación.

En las pistas de aglomerado asfáltico se procederá a la reparación de las grietas existentes y su posterior pintura y marcaje deportivo haciendo hincapié en la eliminación de puntos cortantes y peligrosos en la barandilla perimetral blanca existente en la pista de baloncesto principal.

En los muros de fábrica de ladrillo se aprecia deterioro del enfoscado debido a la humedad del terreno. Se ejecutarán taladros para introducir tubos que ayuden a que no se acumule la humedad, se renovará el enfoscado por completo con mortero hidrófugo, se comprobará visualmente su integridad estructural y se reforzarán los muros que lo requieran con grapas metálicas. Se pintarán después de ejecutarse los trabajos y estando secos los paramentos.

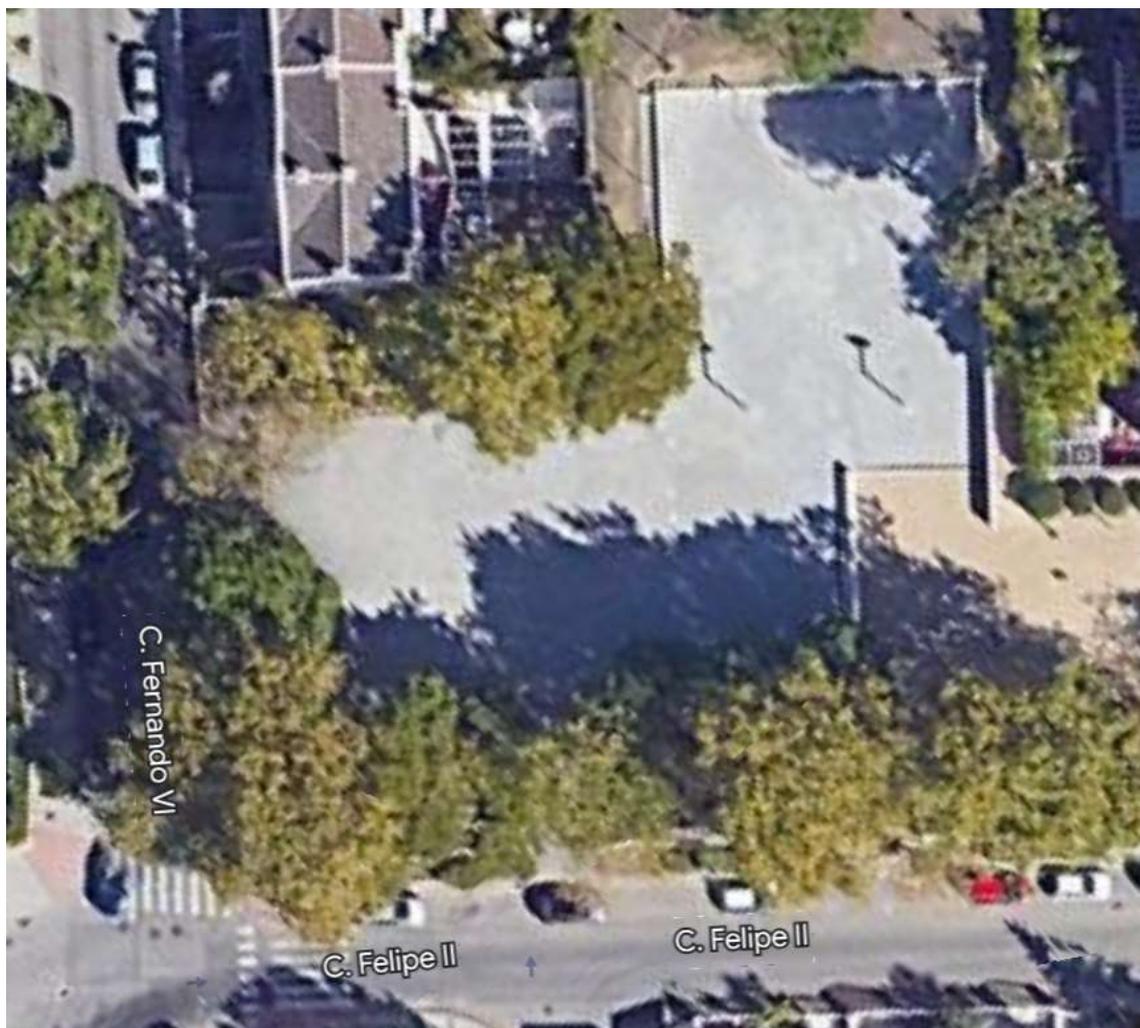
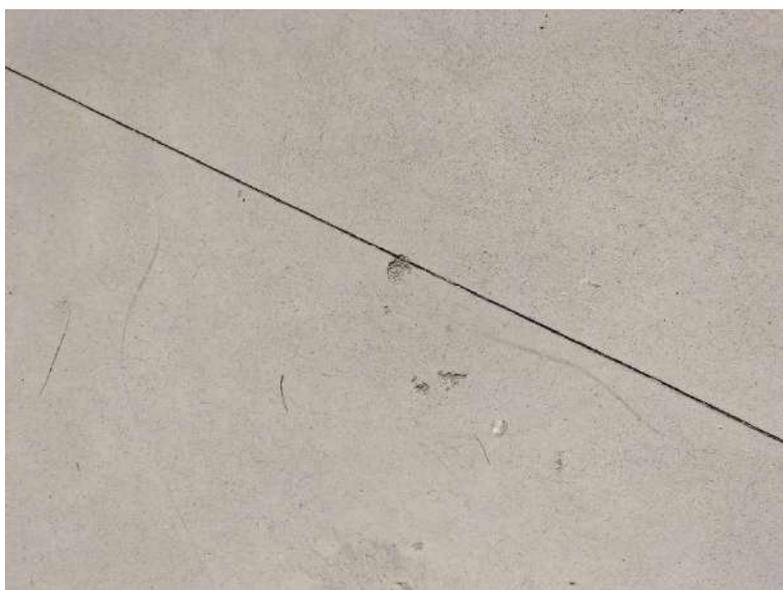
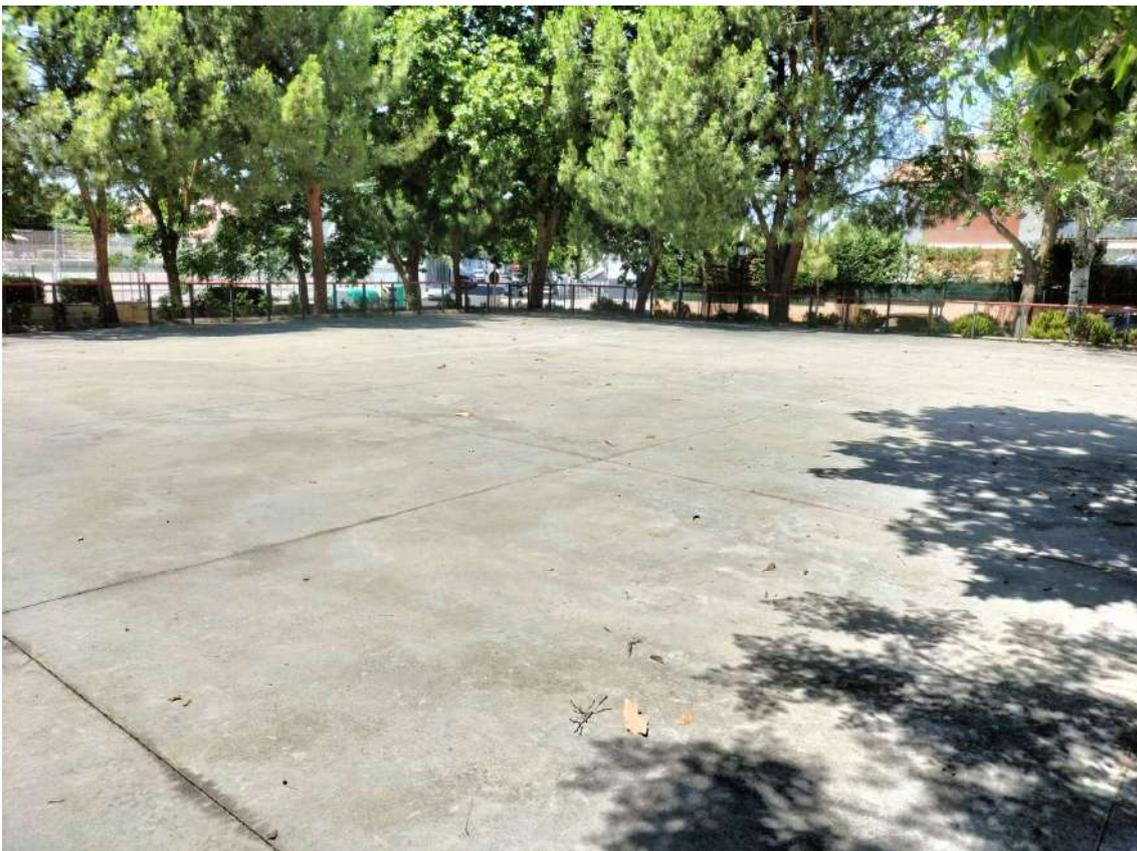
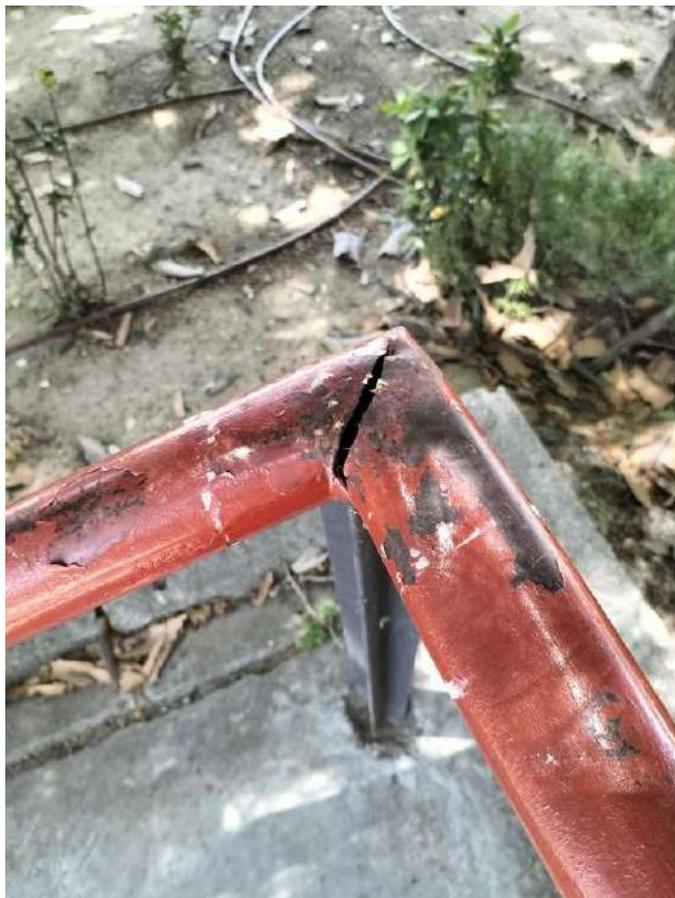
2.10 FICHA TÉCNICA 10: PPISTA PATINAJE Y BALONCESTO DE EL SEÑORÍO

- Barandilla patinaje en mal estado, bordes cortantes y postes de sección X.
- Defectos en solera.
- Tableros y aros de las canastas doblados.
- Banco roto.

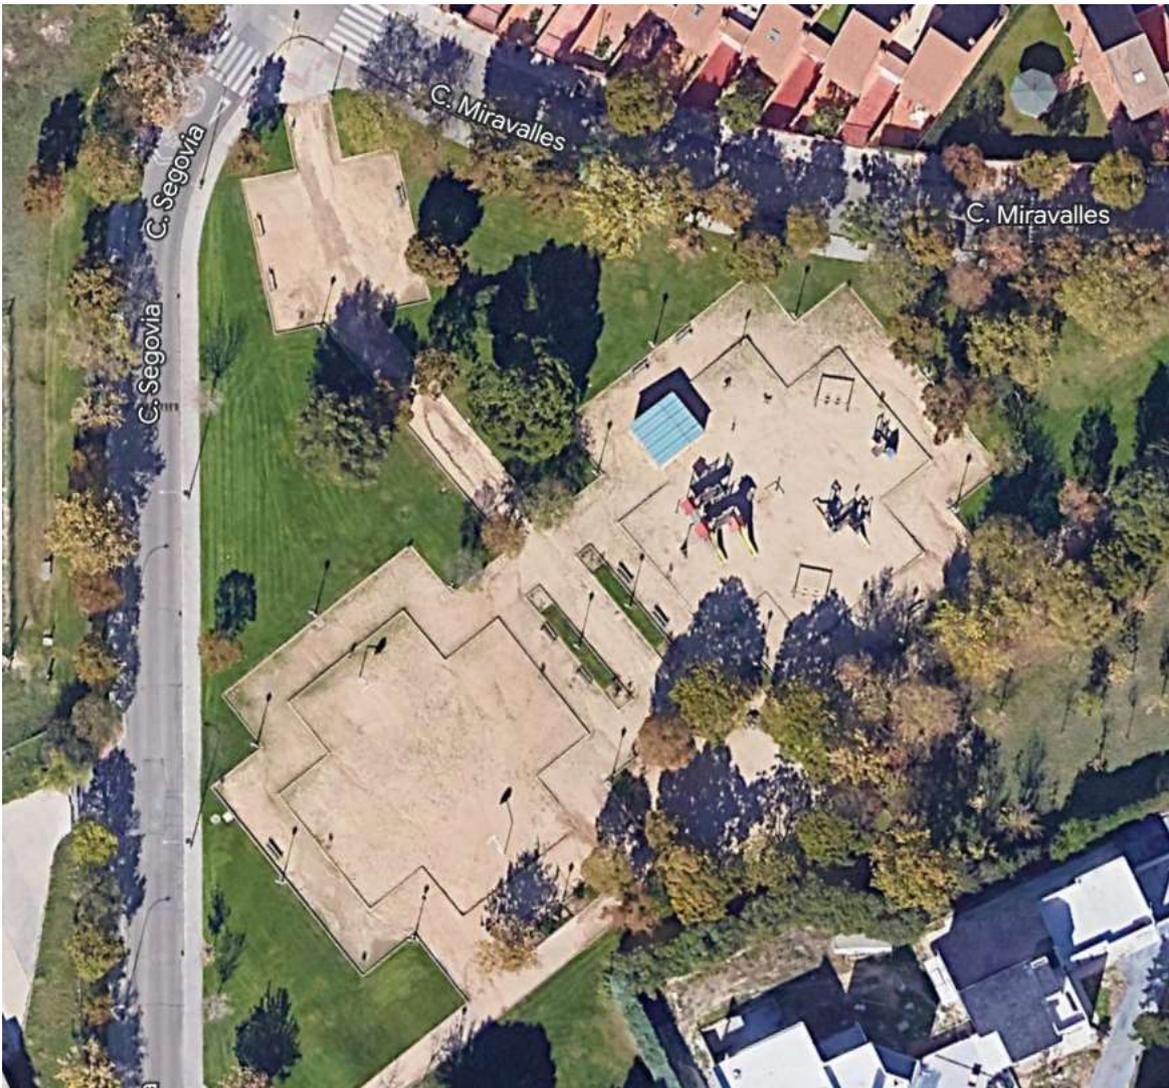
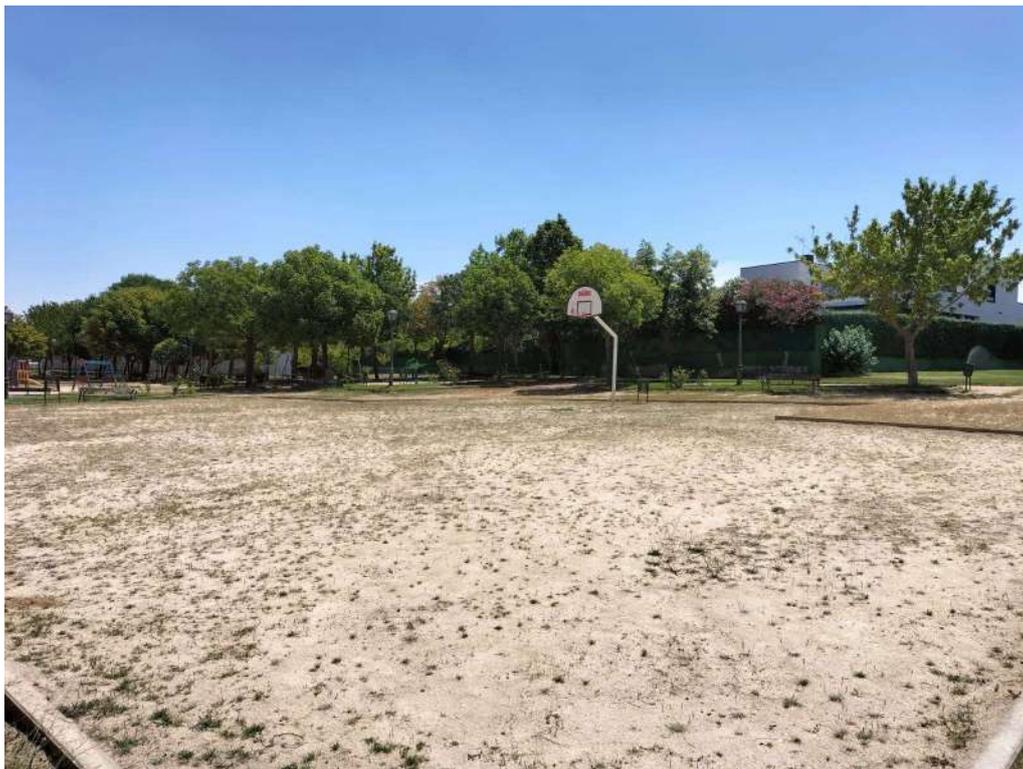
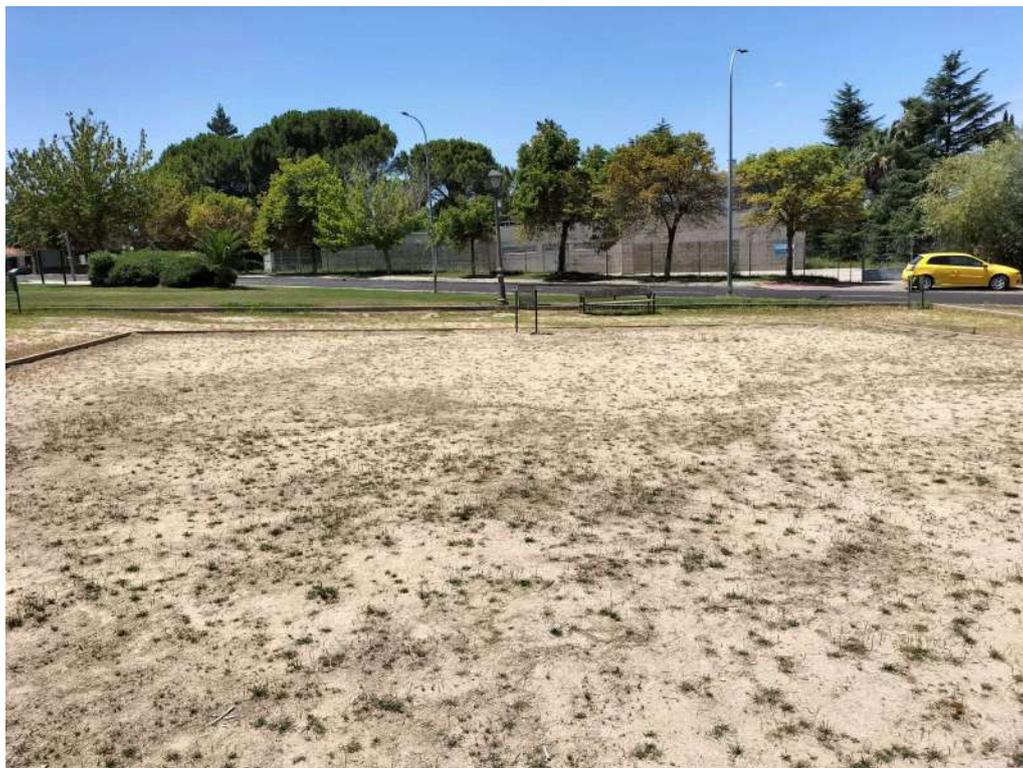
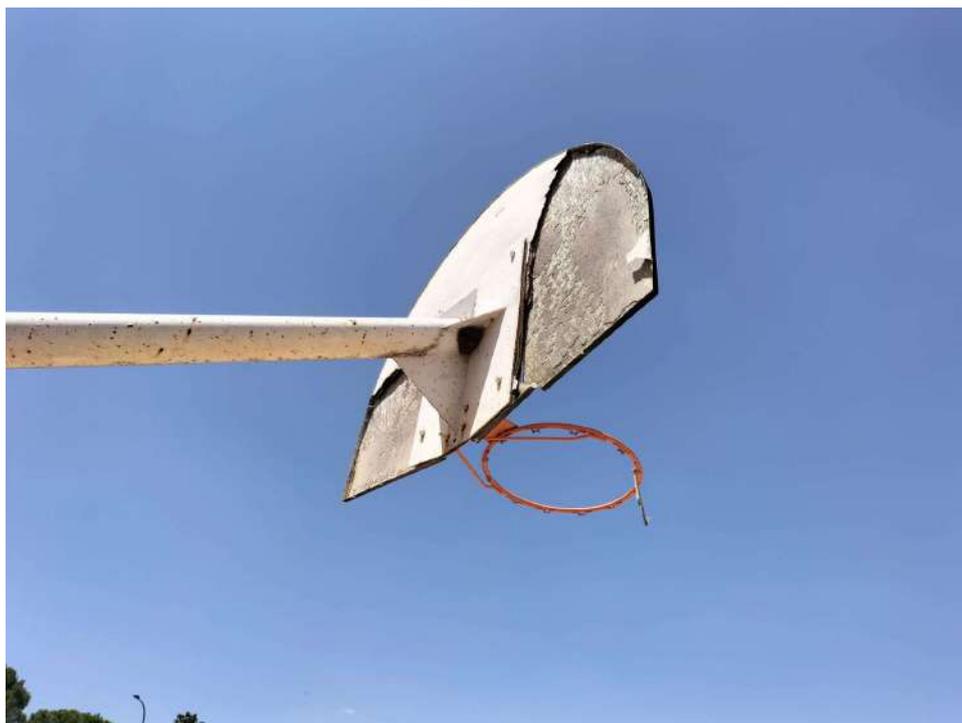
2.11 FICHA TÉCNICA 11: PISTA BALONCESTO MIRAVALLES

- Pavimento irregular.
- Terreno en pendiente.
- Canastas muy deterioradas.

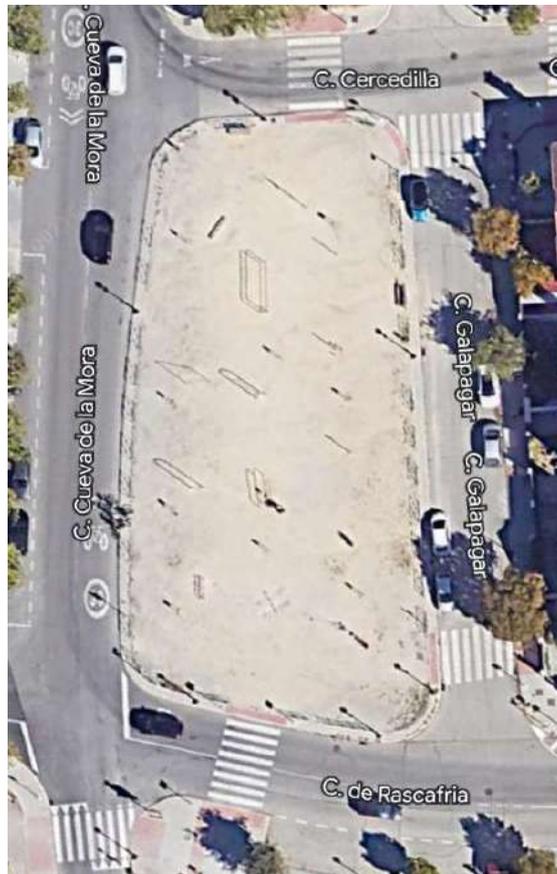
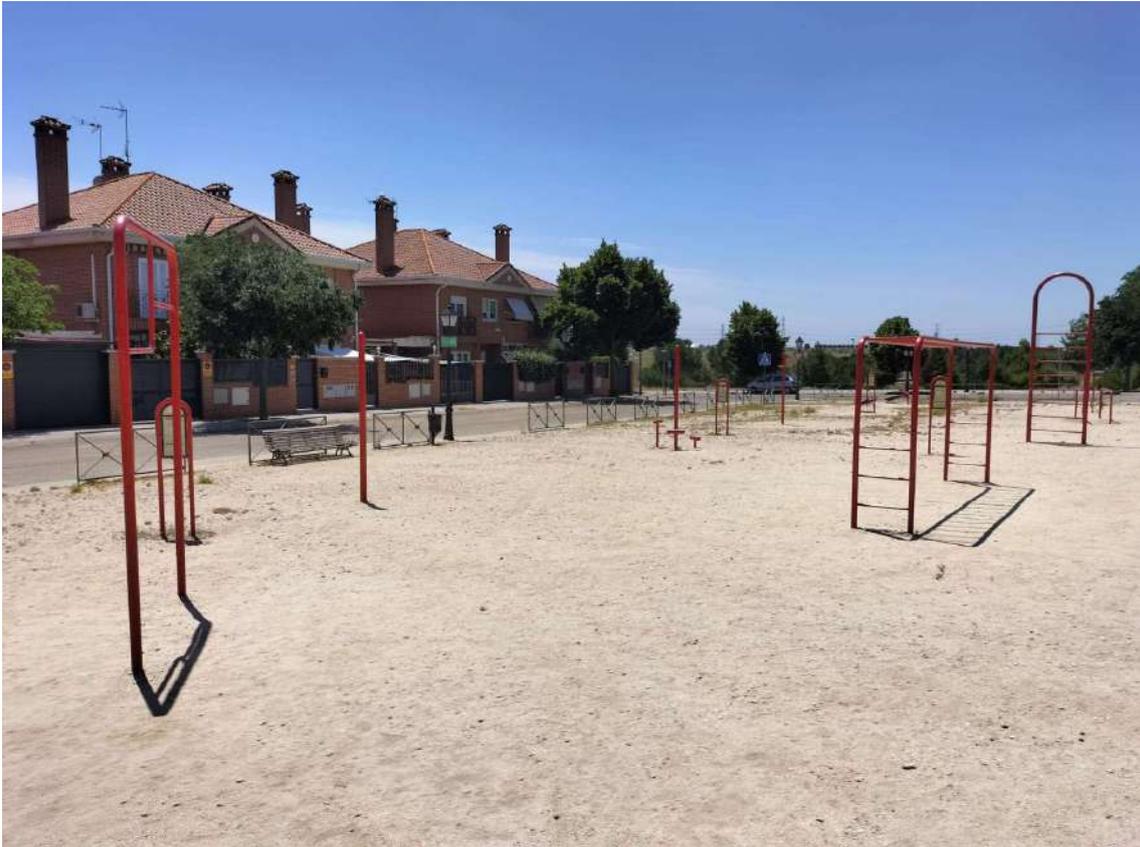
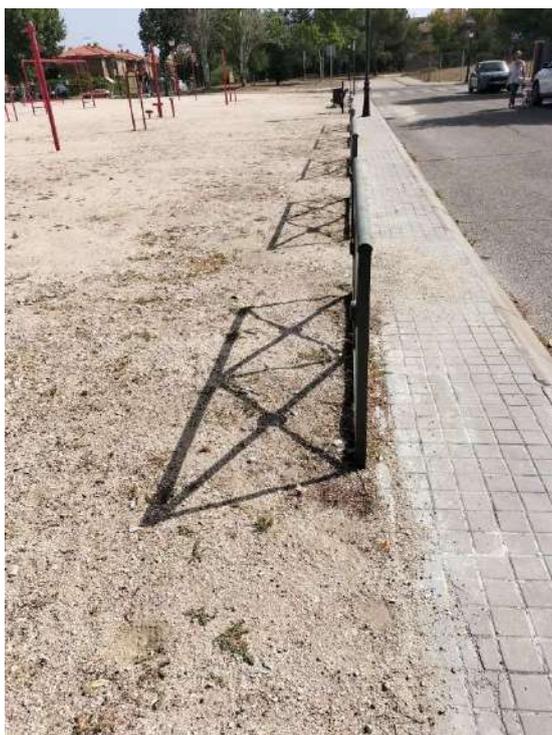
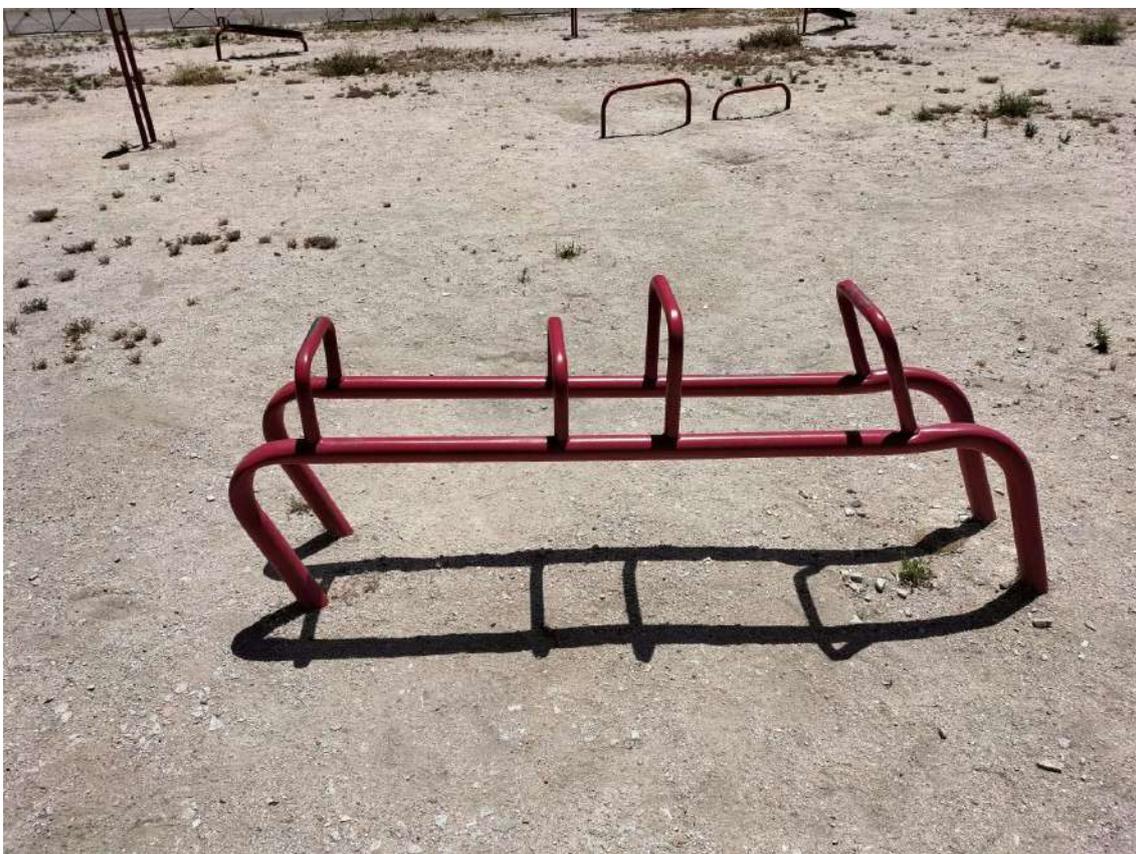
2.12 FICHA TÉCNICA 12: WORKOUT PARQUE ROJO

- Elementos deteriorados por vandalismo.
- Ausencia de cartelería de los aparatos o estropeada.
- Ausencia de pavimento con absorción de impactos.

Los aparatos están muy deteriorados, se hace difícil y peligroso su uso. Se deberá renovar por completo contemplando un pavimento que absorba las posibles caídas de los usuarios tal y como contempla la normativa actual.
