PRÓTESIS ATORNILLADAS DE CIRCONIO MONOLÍTICO POR CAD/CAM EN IMPLANTOLOGÍA

Predictibilidad a largo plazo

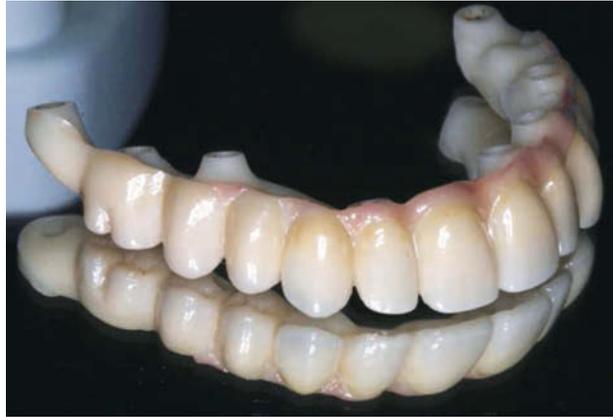
Figura 1. Arcada completa de circonio monolítico.

Los avances en la tecnología CAD/CAM (diseño asistido por ordenador y fresado automatizado) permitieron producir restauraciones de circonio monolítico completas con un buen diseño que no necesitan ser apenas cargadas de cerámica (**Figura 1**) (1). Trabajos relacionados han demostrado las ventajas e inconvenientes de este material que vamos a tratar de desarrollar y comprender en el presente artículo.

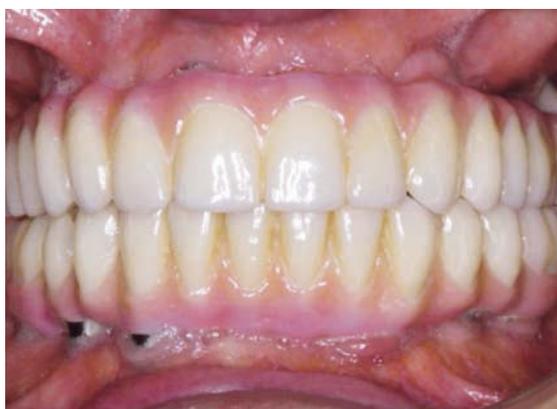
Figura 2. Paciente con arcada superior e inferior de circonio monolítico en 2 únicos segmentos con 6 años de seguimiento.

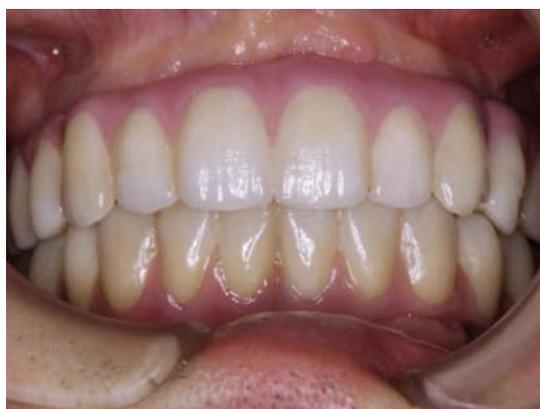
Figura 3. Paciente con arcada superior e inferior de circonio monolítico dividido en 3 segmentos (superior) y 2 segmentos (inferior) con 8 años de seguimiento.

Las prótesis de circonio realizadas por CAD/CAM en arcada completa conllevan riesgos y el más importante es la fractura total de la restauración. Muchos clínicos, para reducir al máximo esta complicación, optaron por dividir las prótesis en varios tramos. Esto puede deberse a la imprecisión del escaneo y de garantizar el diseño estable del circonio (**Figura 3**) (8).

SE RECOMIENDA LA DIVISIÓN DE LAS PRÓTESIS EN VARIOS TRAMOS (3 SUPERIORES Y 2 INFERIORES) PARA EVITAR EL ACÚMULO DE ERRORES QUE SE PRODUCEN DURANTE EL ESCANEADO

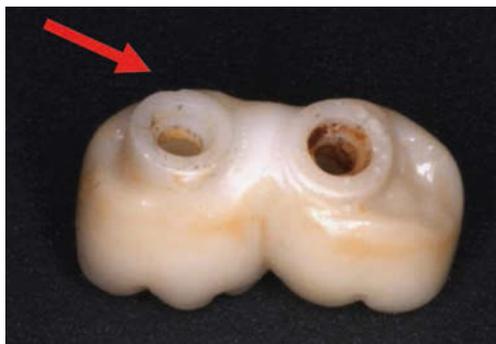
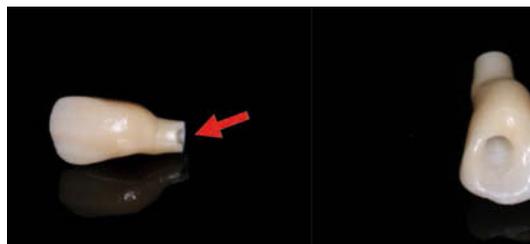
Figura 4 y 5. Fracturas en las bases de prótesis de zirconio monolítico.

En otro estudio se observaron fracturas del circonio marginal en cuatro cilindros en la interfaz a nivel del pilar y daños estructurales de cuatro pilares

de titanio (**Figuras 4 y 5**). El desajuste, la discrepancia dimensional entre los cilindros y los pilares de zirconio, y la longitud excesiva del voladizo podrían haber causado fracturas del zirconio (8).

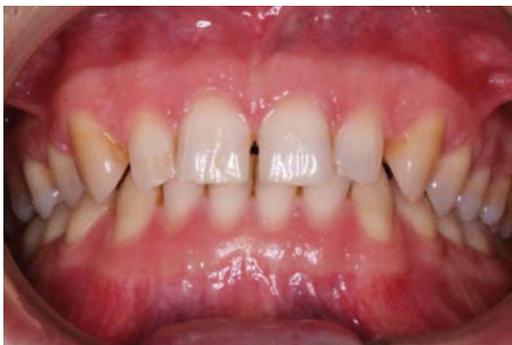
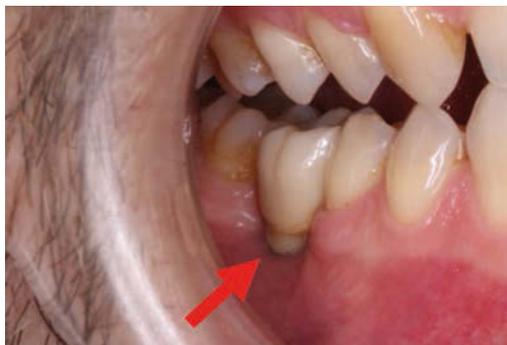
Figuras 6 y 7. Paciente con corona de circonio monolítico en 46. Se observa una pérdida vestibular.

La colocación del implante a un nivel submucoso (para ocultar los márgenes de la corona) puede conllevar un mayor riesgo de enfermedades periimplantarias (**Figuras 6 y 7**) o el empleo de faldones vestibulares para conseguir una mayor estética (**Figuras 8 y 9**).

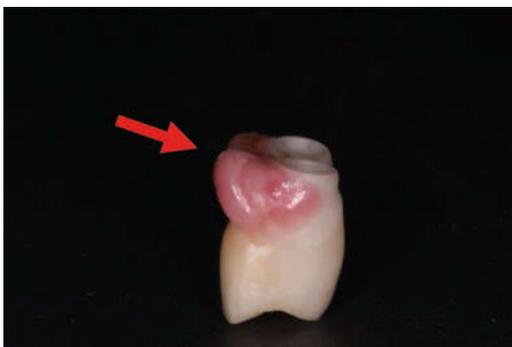
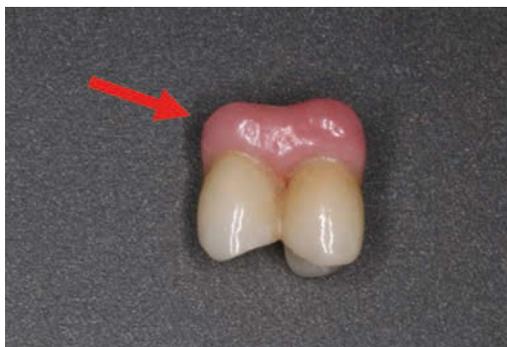
Figuras 8 y 9. La creación de faldones vestibulares aporta mayor estética a la prótesis pero compromete la higiene de la misma por parte del paciente.

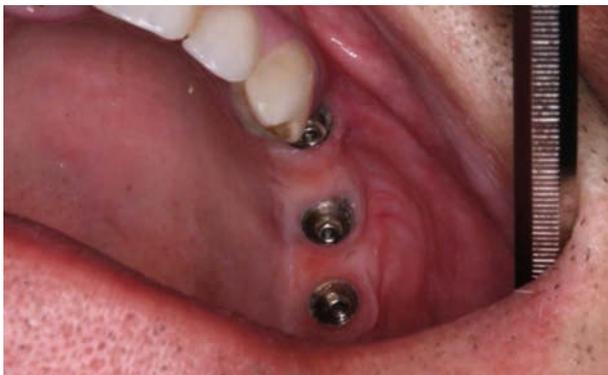
Figura 10. Pilares intermedios justo antes de realizar un mantenimiento anual.

Muchos estudios han demostrado una ventaja en la cantidad de pérdida ósea marginal con implantes que tienen pilares intermedios (**Figura 10**) con cambio de plataforma en comparación con la conexión externa directa a implante (12).
