UNIVERSIDAD  
DE PIURA

**Recuperación de transitabilidad vial utilizando tecnología  
de geobolsas en caso de inundaciones**

Tesis para optar el Título de  
Ingeniero Civil

**Piura, mayo de 2020**

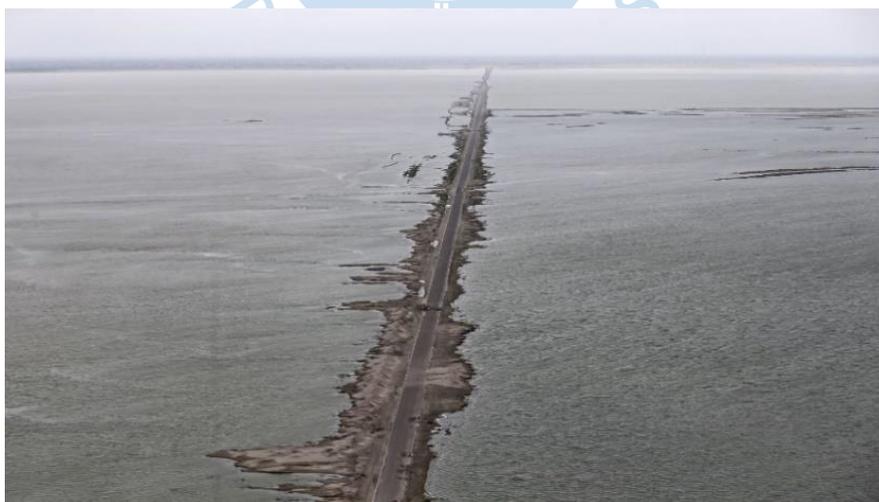
La vía atraviesa una depresión natural que durante eventos de lluviosos extremos se llena de agua y forma la laguna La Niña. La vía quedó afectada en un tramo de 3.2 Km que atraviesa dicha laguna. En la figura 10 se muestra una fotografía aérea de la vía PE-04 donde se observa el estado final de la carretera en medio de la laguna La Niña, al término de los eventos lluviosos que la generan. Esta toma fue hecha al finalizar el periodo de lluvias del 2017 y muestra el nivel del agua que alcanza la laguna La Niña, siendo prácticamente el mismo de la calzada de la vía.

**Figura 10: Estado de la vía PE-04 al finalizar El Niño Costero. Se observa la vía en medio de la laguna La Niña, formada al finalizar el evento lluvioso.**

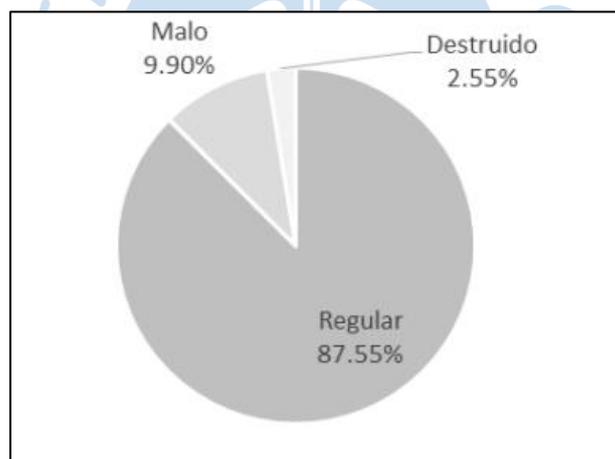
A noviembre del año 2017, el Ministerio de Transportes y Comunicaciones publicó una información estadística sobre el estado de la vía (ver figura 12). Según este reporte, la carretera PE-04 tiene una longitud de 68.76 kilómetros, de los cuales el 87.55% se encontraba en un estado regular y un 12.45% de vía en un estado destruido o malo.

**Figura 12. Estado de la vía PE-04, en porcentaje, a noviembre del 2017, como consecuencia de los eventos lluviosos.**

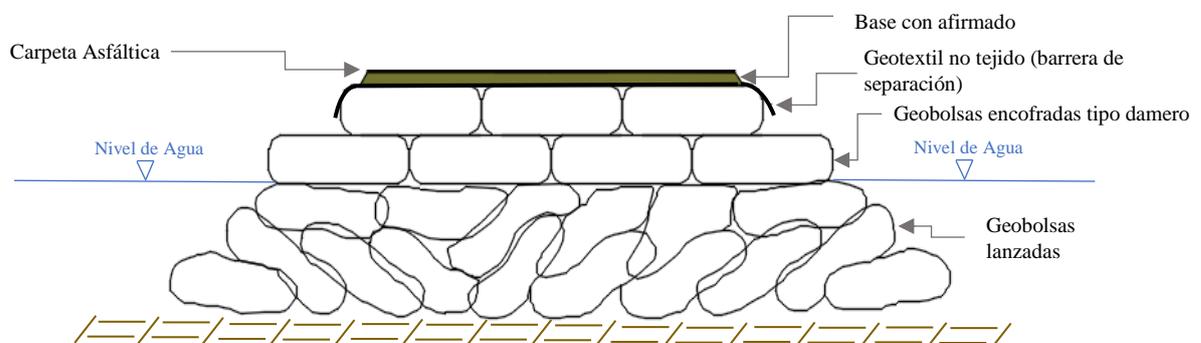
La particularidad del proceso es que se pueden reconstruir los terraplenes de la vía en condiciones sumergidas, sin necesidad de drenar el agua. En este caso, se trabajó sobre 3 m de profundidad del agua. El diseño de la estructura a construir se muestra en la Figura 14. Se muestra la formación de un terraplén constituido por cuatro partes. La primera es un basamento de geobolsas, colocadas por debajo del nivel de agua; la segunda parte está conformada por una capa de geobolsas colocadas en un arreglo determinado y con mayor control de su posición. La tercera parte está constituida por una capa de geotextil no tejido cuya función es la protección de las geobolsas del daño producido al colocar las capas de pavimento propiamente dichas. La cuarta y última parte la constituyen las capas de base y la carpeta asfáltica, colocadas en la superficie para alcanzar la rasante final de la vía.

**Figura 14. Sección transversal de los tramos 2 y 4 recuperados con geobolsas.**

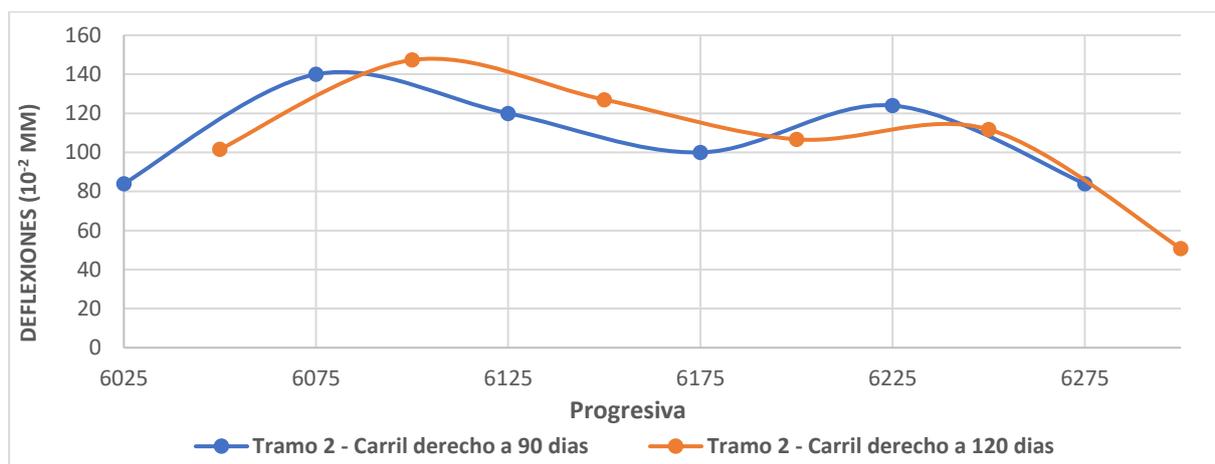
La figura 39 muestra los resultados de las deflexiones en el carril derecho del tramo 2, a los 90 y 120 días. Se puede observar que las deflexiones disminuyeron en promedio  $1.14 \times 10^{-2}$  mm equivalente a un 1.05%. En la figura 40 se muestra que en el carril izquierdo de dicho tramo las deflexiones disminuyeron en promedio  $13.86 \times 10^{-2}$  mm equivalente a un 11.75%. Esto puede estar relacionado con el proceso constructivo, ya que en el tramo 2 fue el carril derecho con el que se inició la reconstrucción de la plataforma del tramo 2.

Las variaciones de las deflexiones están relacionadas con la secuencia del proceso constructivo, ambos carriles fueron reconstruidos independientemente. Existiendo la posibilidad que al momento de lanzar las geobolsas en el carril derecho estas tuvieron un mejor acomodado que el carril izquierdo.

**Figura 39. Evolución de las deflexiones a 90 y 120 días, en el Tramo 2 - Carril derecho.**  
Fuente: Elaboración propia

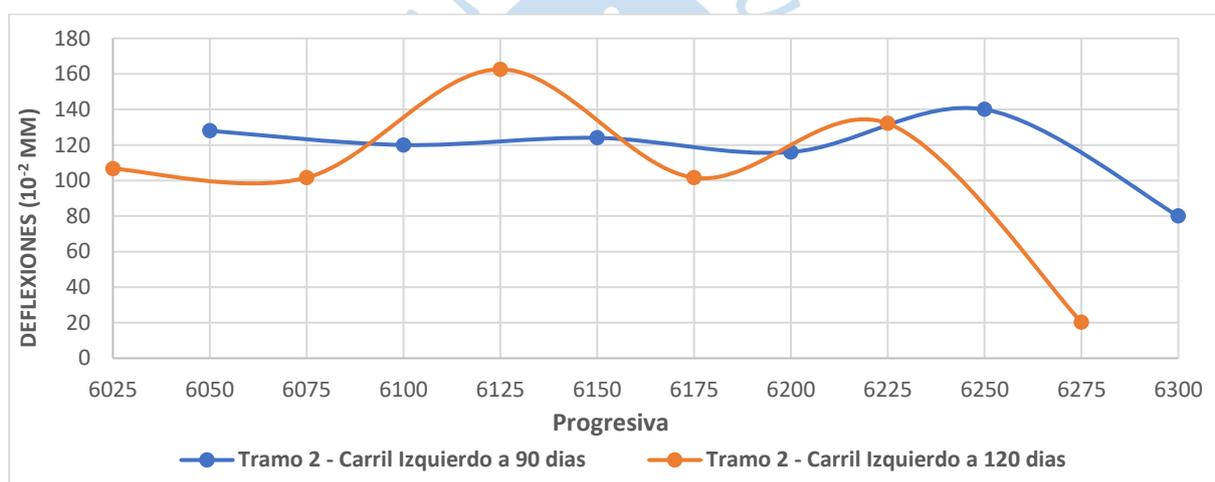
**Figura 40. Evolución de las deflexiones a 90 y 120 en el Tramo 2 - Carril izquierdo.**  
Fuente: Elaboración propia

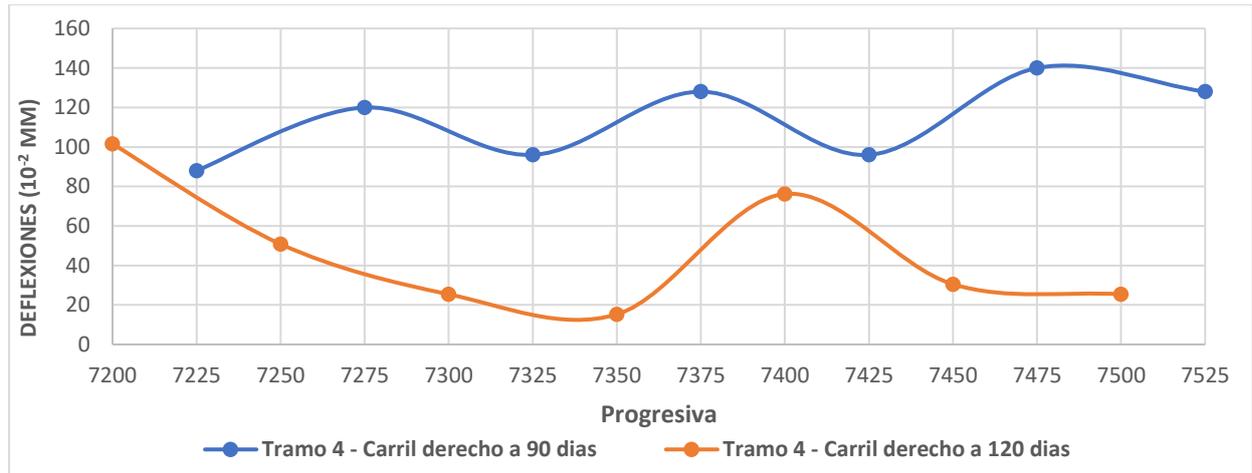
En el tramo 4, los resultados de las deflexiones en el carril izquierdo y derecho muestran variaciones considerables, a diferencia de lo que se mostró en el tramo 2. La figura 41 muestra los resultados de las deflexiones en el carril derecho del tramo 4, a los 90 y 120 días. Se puede observar que las deflexiones disminuyeron en promedio  $67.27 \times 10^{-2}$  mm equivalente a un 59.15%, mientras que en la figura 42 muestra que en el carril izquierdo de dicho tramo las deflexiones disminuyeron en promedio  $53.05 \times 10^{-2}$  mm equivalente a un 42.00%. Los resultados tanto del carril izquierdo como derecho del tramo 4 muestran una mayor variabilidad, efecto que era el esperado, ya que toda la estructura debería sufrir un reacomodo ante la exposición de cargas, esto se dio posiblemente por la experiencia en la ejecución de los trabajos con geobolsas realizados en el tramo 2, en donde se solucionaron todos los problemas.

**Figura 41. Evolución de las deflexiones a 90 y 120 días en el Tramo 2 - Carril derecho.**

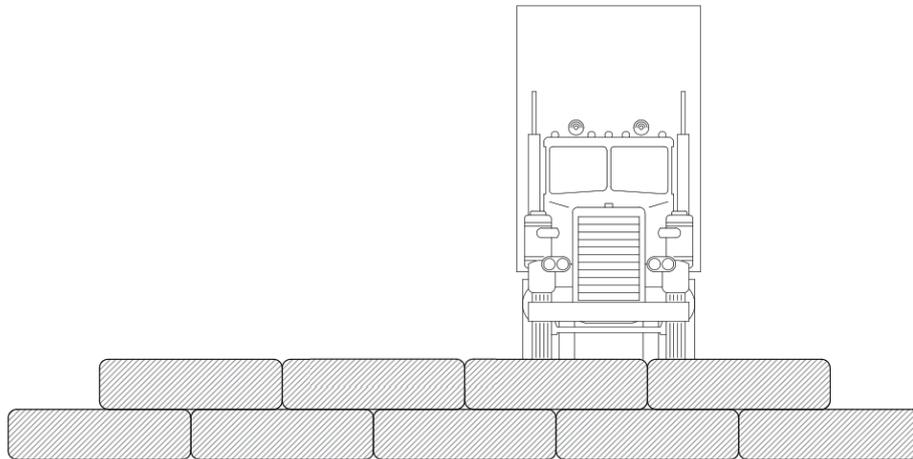
**Figura 48. Esquema de la posición de las geobolsas en la vía y su relación con las zonas de deformación medida en la vía.**

El eje de la vía presenta una mayor deformación posiblemente como resultado de una zona de falla. Se presume que ésta se haya originado en el proceso constructivo. Se sabe que la secuencia de ejecución empezó por el carril derecho y luego se continuó con el izquierdo en cada tramo lo que genera una zona deformable en el encuentro de ambos, que coincide con el eje de la vía (ver figura 48). A esto se le suma la carga del tráfico y su incidencia en el paso por el eje de la vía de los vehículos.

En el tramo 4 también se observa una mayor deformación en el eje de la vía, coincidiendo con una zona de falla por el proceso constructivo al reconstruir por carriles. Este comportamiento es similar al observado en el tramo 2.

Por otro lado, se puede observar que el carril izquierdo (I) tiene más hundimientos que el carril derecho (D), su causa sería debido al proceso constructivo durante el lanzamiento de geobolsas o la existencia de una falla en la superficie del cemento y no por adquisición de experiencia al ejecutar el tramo 2. Al ser lanzadas las geobolsas se acomodan de acuerdo al terreno existente, por ende, en este caso el carril izquierdo tuvo mayor acomodamiento de las geobolsas y disminución de vacíos en ese lado.

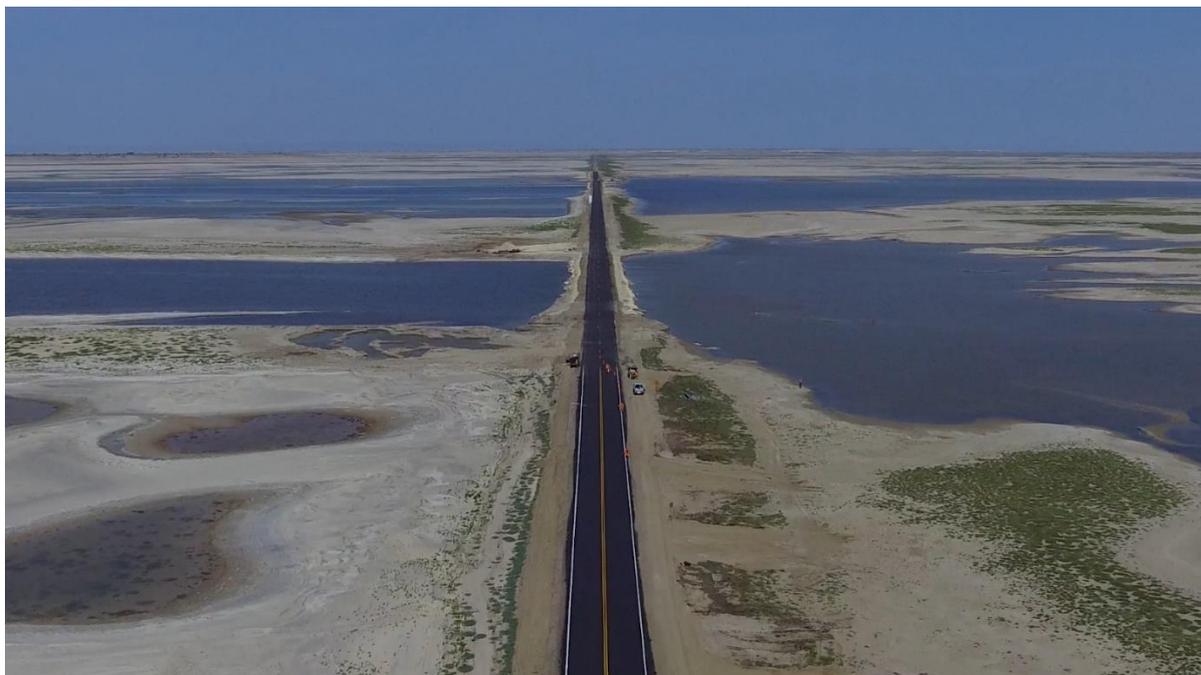
Finalmente cabe resaltar que, a pesar de las deformaciones encontradas durante el monitoreo, ambos tramos se mantienen en buenas condiciones y no requieren de ningún

mejoramiento según la clasificación del Manual de mantenimiento y conservación vial (2018). A pesar de que los niveles de deformación corresponden a un nivel de gravedad 2, son adecuados para el tipo de tránsito que circula por la vía. Hasta la fecha la vía permite la transitabilidad adecuada de los vehículos que circulan por dicha carretera, tal como se puede ver en la figura 49.

**Figura 49. Toma aérea de los 3.5 Km de vía reconstruidos a mayo del 2018**  
Fuente: Elaboración propia
