ESTUDIO Y ANÁLISIS DE PATOLOGÍAS, DIAGNÓSTICO, PROPUESTA Y PRESUPUESTO DE VALORACIÓN DE LAS INSTALACIONES DEPORTIVAS DE VILLAVICIOSA DE ODÓN

Fecha: 9 de agosto de 2023

Propiedad: AYTO VILLAVICIOSA DE ODÓN

TÉCNICO FIRMANTE: MANUEL GIL DEL CASTILLO (ARQUITECTO TÉCNICO)

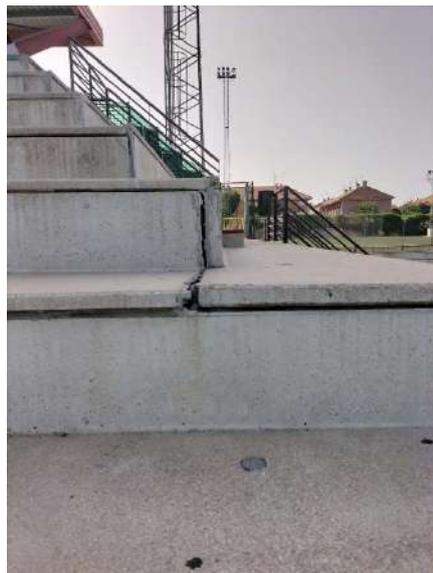
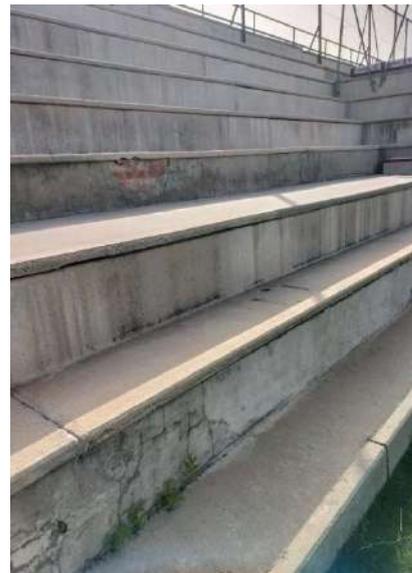
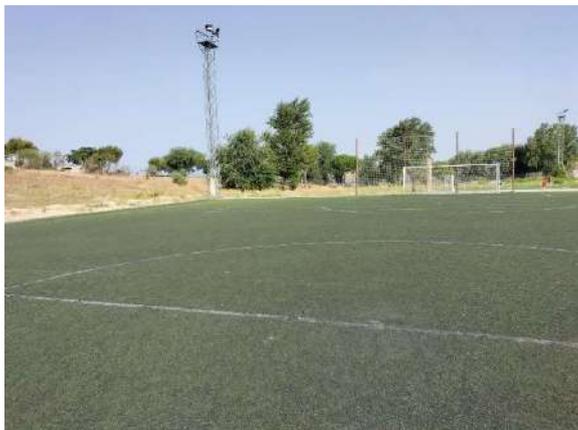
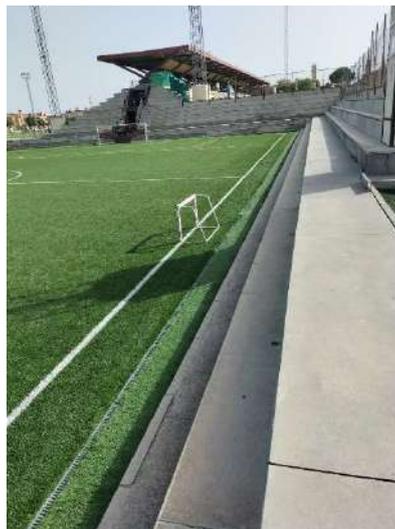
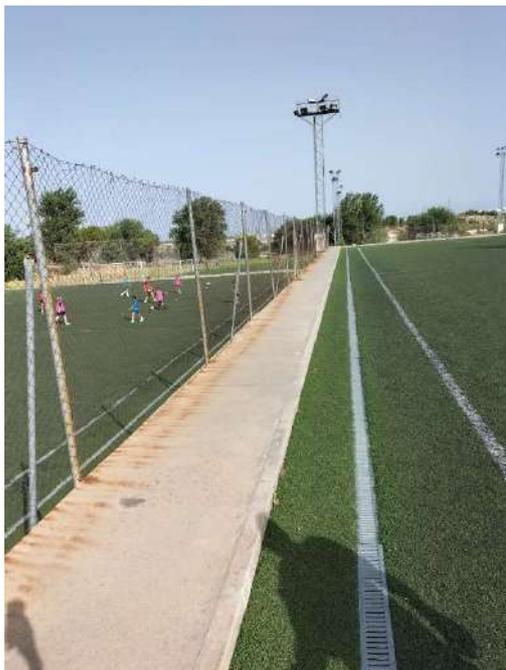
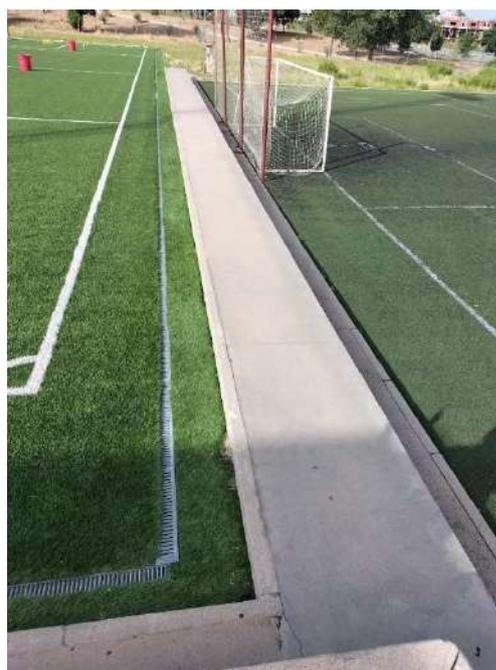
- Césped de campos 1, 2 y 4 están muy deteriorados e instalados directamente sobre el terreno.
- Problemas de inundaciones en campo 3.
- Banquillos en mal estado.
- Bordillos de gradas exteriores muy cerca del terreno de juego.
- Vallado simple torsión oxidado y roto en varias zonas.
- Redes parabolones deterioradas, postes oxidados.
- En el interior de las instalaciones hay problemas de humedades, vandalismo y distribución de vestuarios y baños para adaptarse a las necesidades actuales.
- Las gradas tienen problemas de asentamientos.

Las gradas reflejan problemas de asentamientos diferenciales, en la parte cercana al campo 3. Se aprecia la caída del enfoscado y el desnivel entre ellas posiblemente provocado por las humedades generadas por deficiencias de la red de drenaje (el campo 3 se inunda con lluvias intensas).

Se deberán sustituir los vallados de simple torsión y sustituirlos por malla electrosoldada, fácilmente reparables en caso de deterioro o vandalismo y mucho más resistentes a las inclemencias medioambientales.

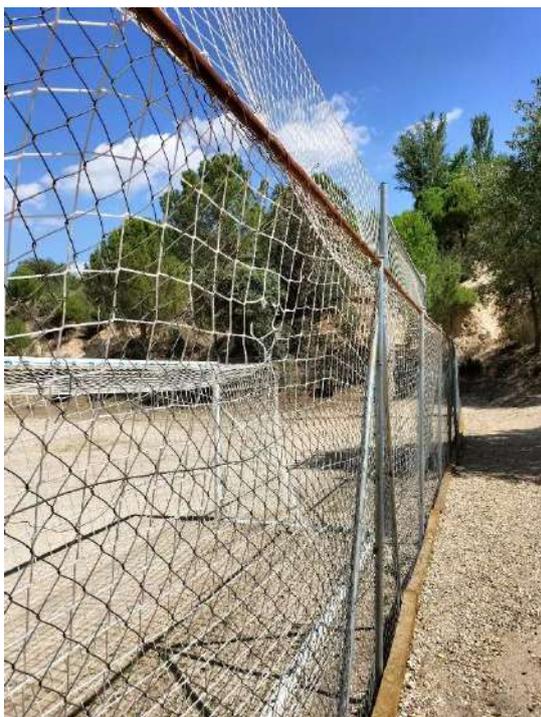
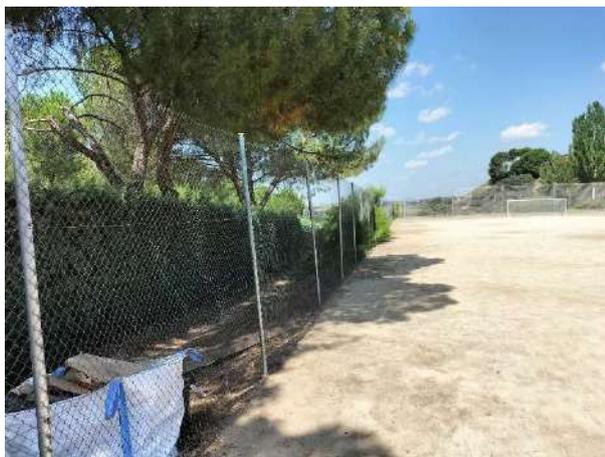
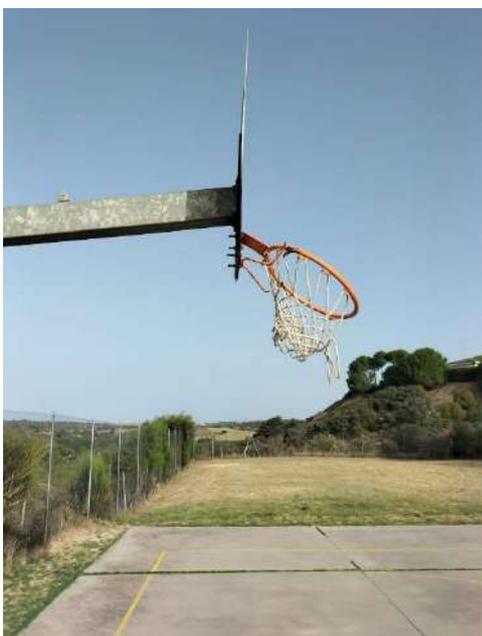
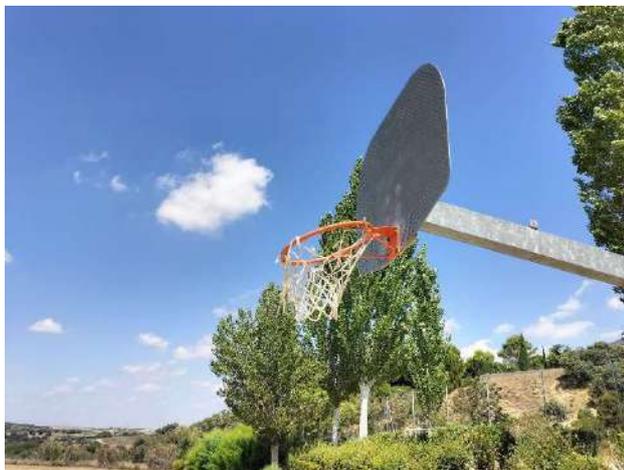
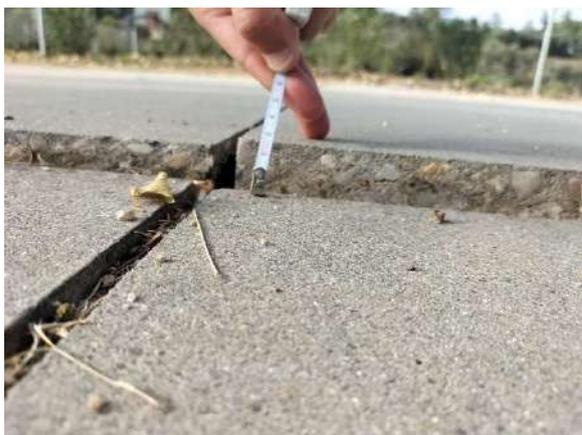
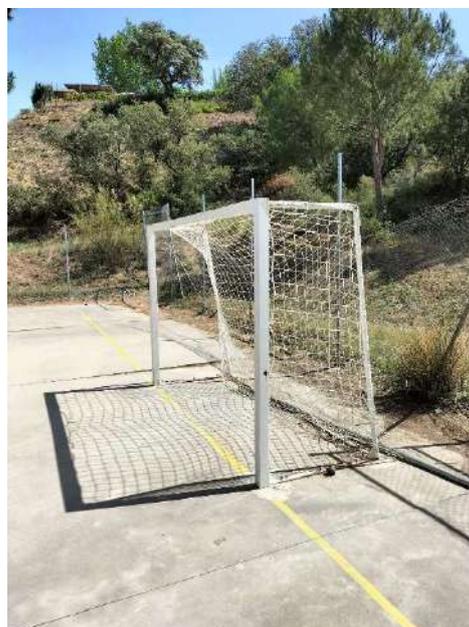
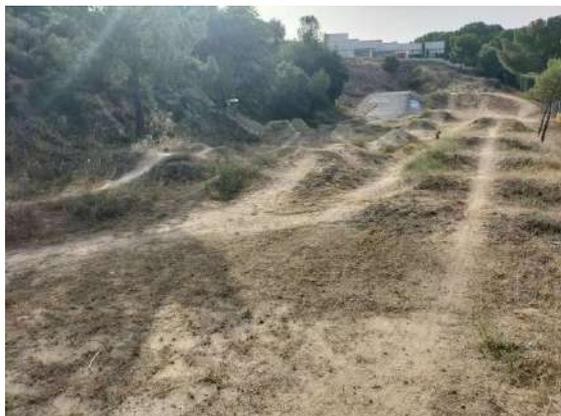
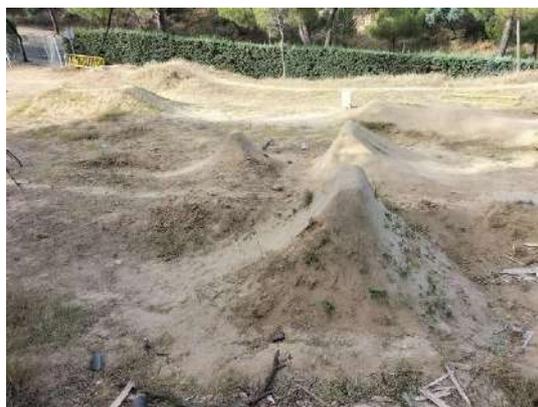
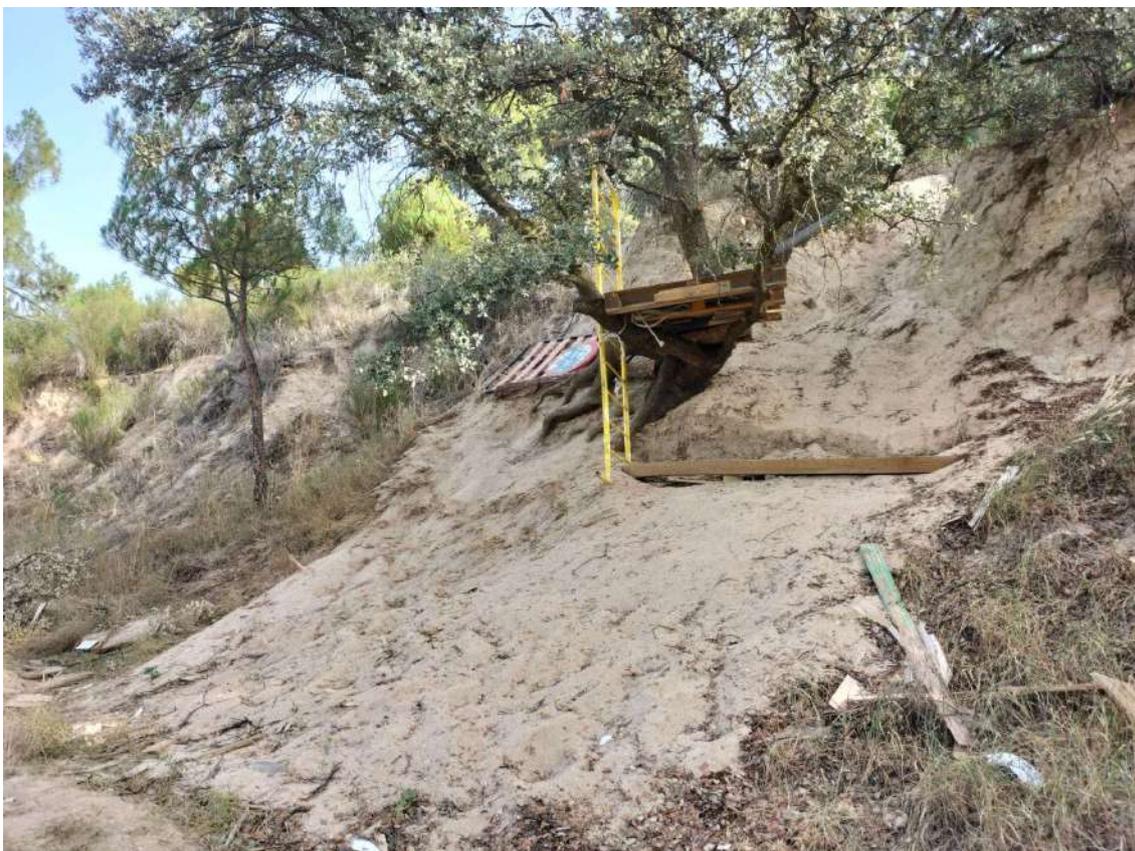
- Aros doblados.
- Marcajes de líneas deteriorados.
- Vallado simple torsión invadido por las plantas.
- Pequeños agujeros en la solera.
- Juntas con plantas.
- Malas hierbas en juntas de dilatación.

- Solera desnivelada, rota por las juntas y con escalones.
- Equipamiento oxidado.
- Redes rotas.
- Malas hierbas en juntas de dilatación.
- Vallado simple torsión deteriorado.
- Marcaje de líneas deteriorada.

- Trazado deteriorado.
- Hormigonado en parte.
- Sin iluminación.

- Acceso principal deteriorado.
- Bancos y papeleras deteriorados.
-

El vallado está muy deteriorado y hay que sustituirlo previa poda de la vegetación existente.

El marcaje de la pista está deteriorado, hay que repintarlo.

La pista tiene problemas graves de pavimento. La solera está levantada en varias zonas haciendo peligroso el uso de la misma. Dado que lo más probable es que el firme de la solera actual sea deficiente, es necesario ejecutar una solera encima de la actual, aprovechando esa elevación de la nueva solera evitaremos la invasión de tierras arrastradas por las lluvias como hasta ahora.

El equipamiento está oxidado y con redes deterioradas.

El vallado de simple torsión está muy deteriorado, se recomienda sustituirlo por malla electrosoldada, fácilmente reparables en caso de deterioro o vandalismo y mucho más resistentes a las inclemencias medioambientales.

El acceso a las pistas está deteriorado tanto en las aceras como en el interior. En el momento de sustituir los vallados se podrán reparar los tabloneros de contención de tierras que han cedido por el paso del tiempo

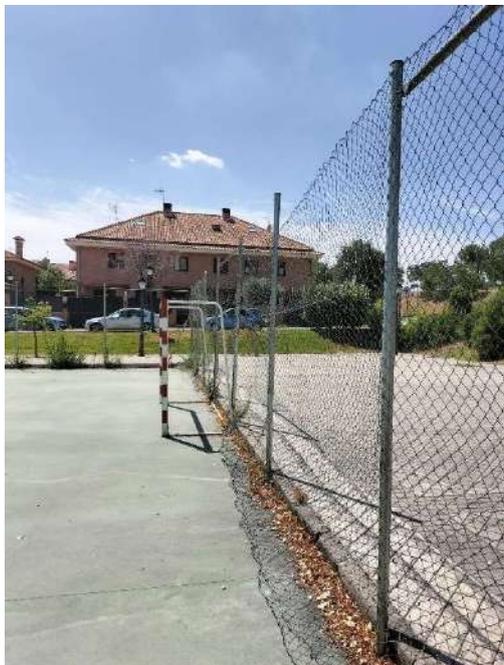
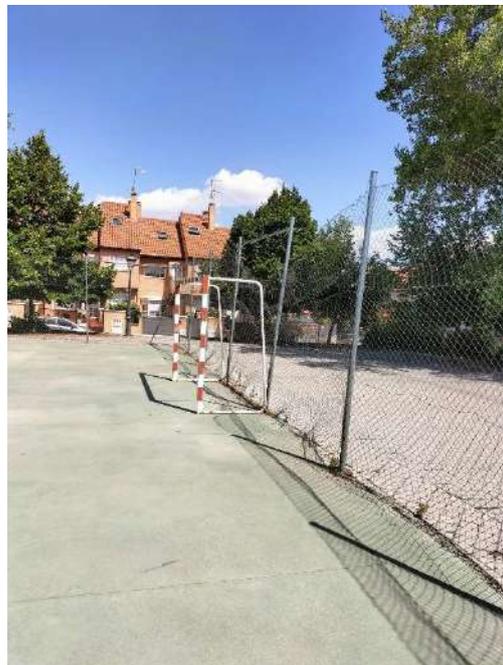
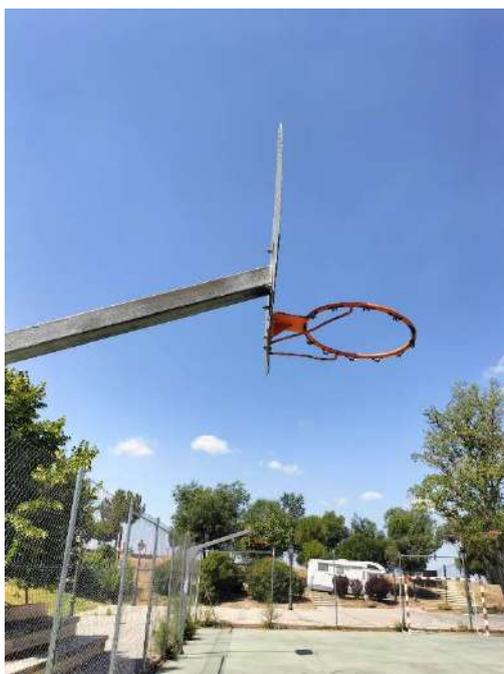
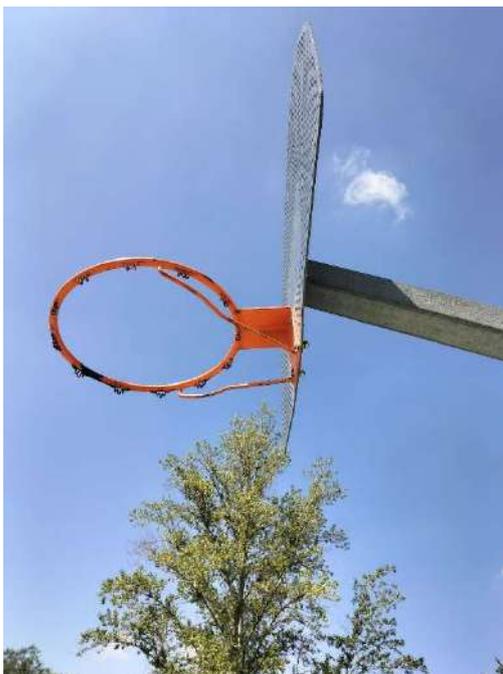
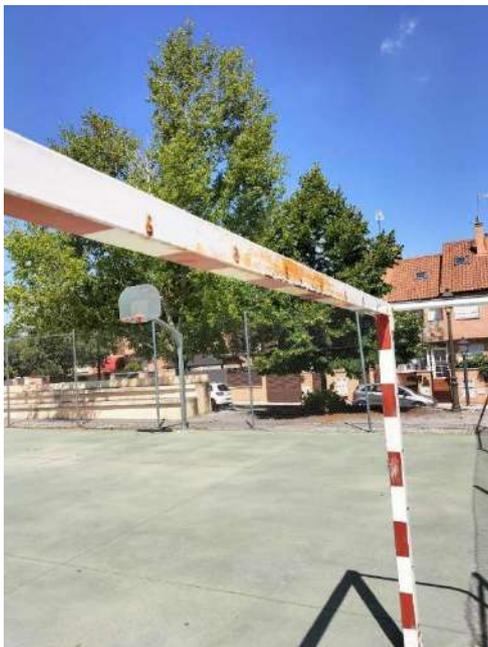
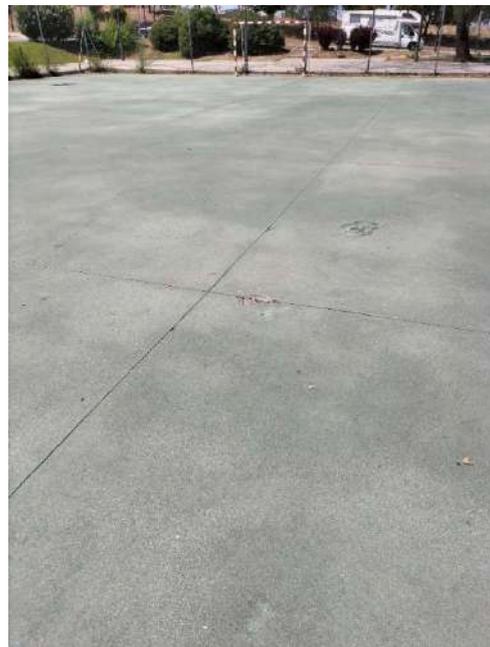
- Vallado perimetral muy deteriorado.
- Porterías oxidadas.
- Tableros y aros de canastas doblados.
- Desperfectos en solera.

La pista presenta numerosos puntos de peligro en su vallado, es prioritario el sustituirlo. La opción más recomendable es vallado realizado con malla electrosoldada, fácilmente reparables en caso de deterioro o vandalismo y mucho más resistentes a las inclemencias medioambientales.

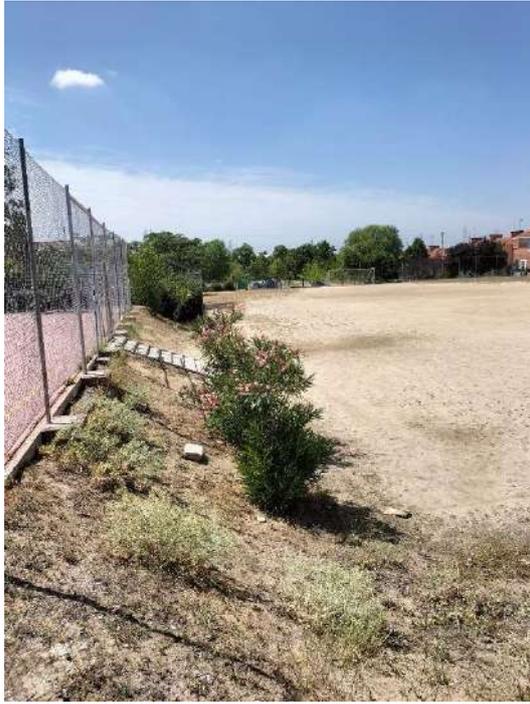
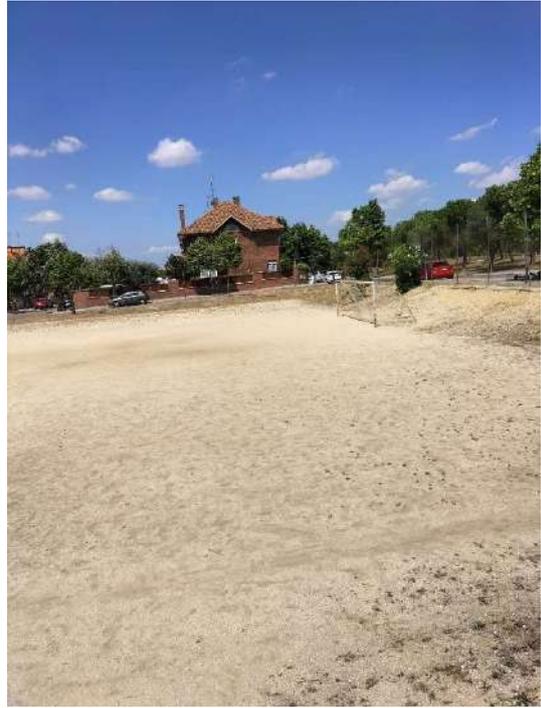
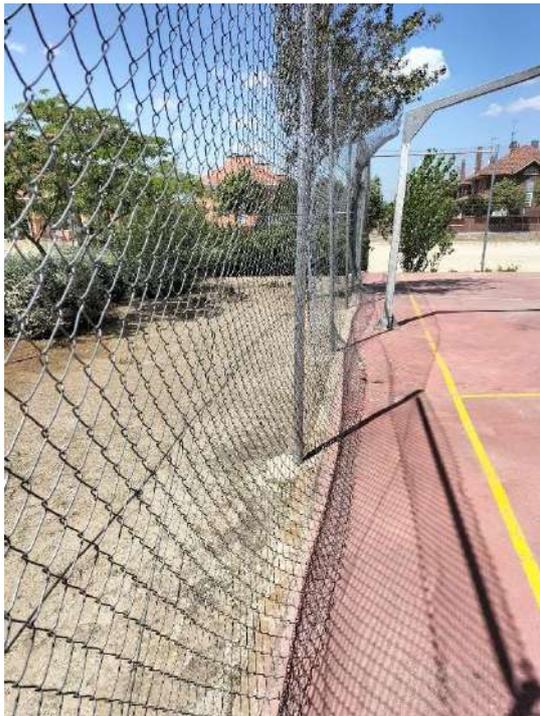
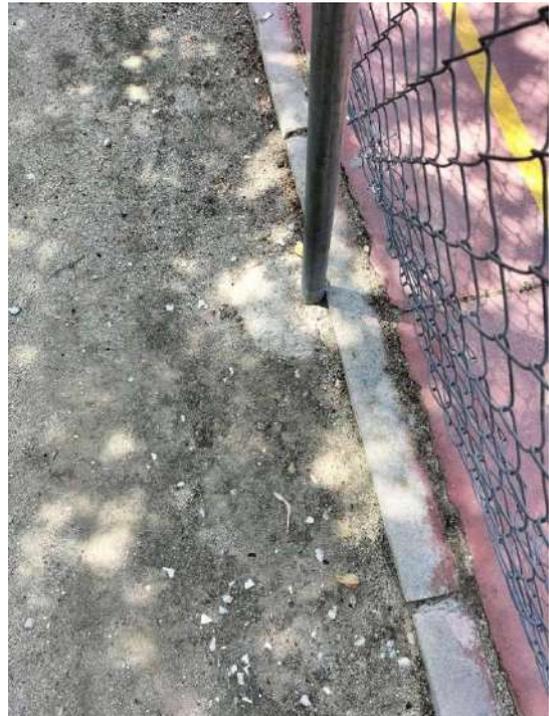
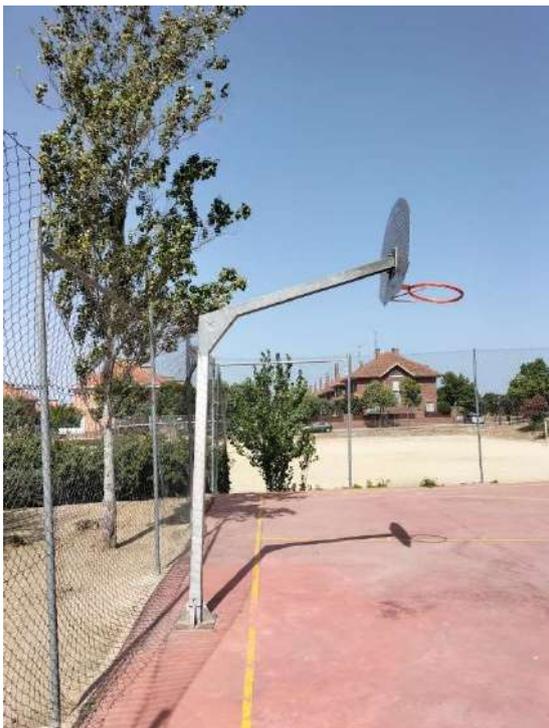
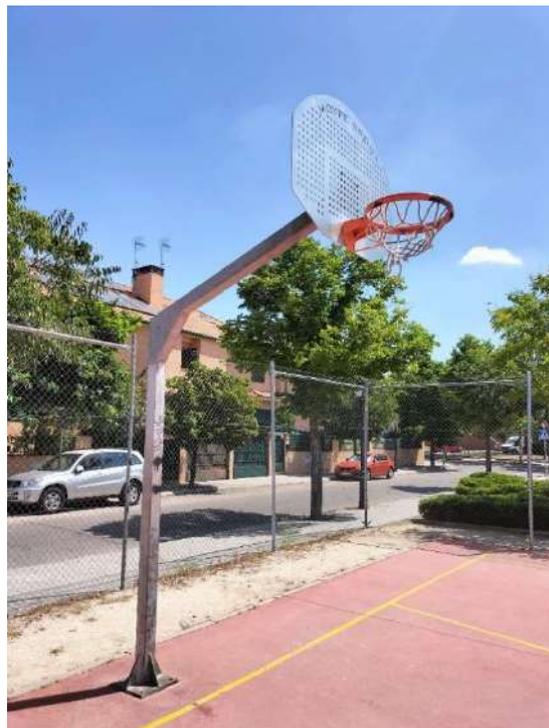
- El terreno de juego del campo de fútbol 11 acumula agua y presenta malas hierbas.
- Porterías y redes de fútbol muy deterioradas.
- Vallado simple torsión deteriorado.
- Una de las canastas está doblada.
- Solera con desperfectos y vegetación en juntas de retracción.
- Marcajes de baloncesto deteriorados.
- Redes de canastas deterioradas.

El campo de fútbol necesita nivelación para que no acumule agua en su parte central, así mismo la valla simple torsión presenta puntos bastante deteriorados, se recomienda su reparación o sustitución.

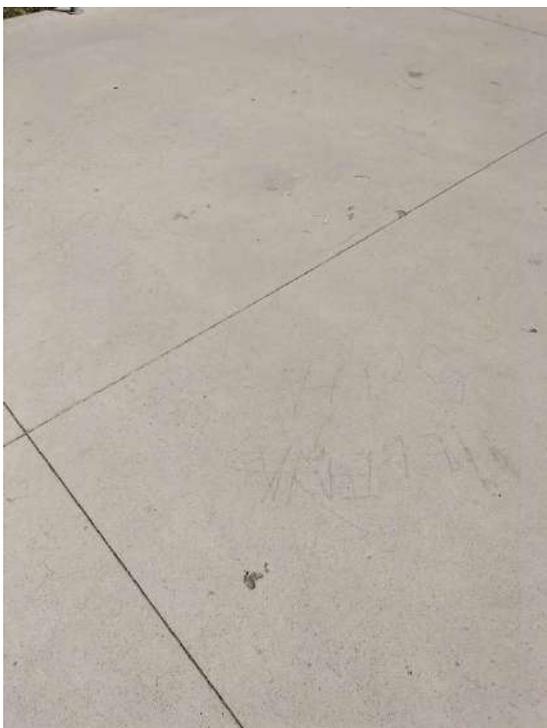
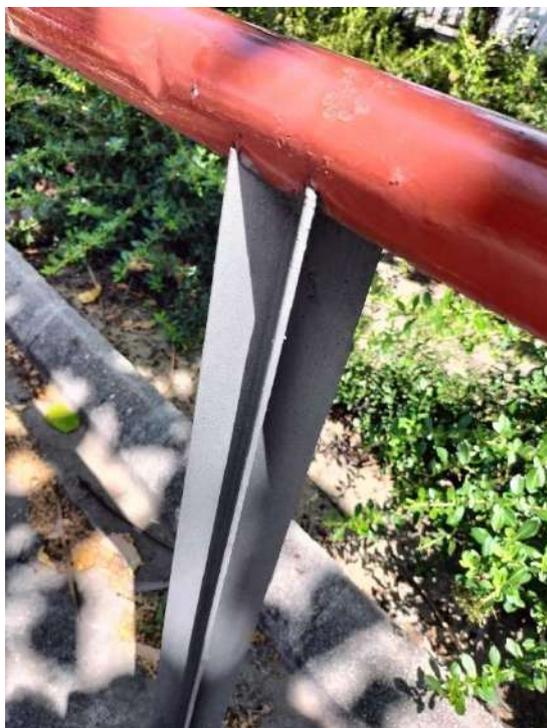
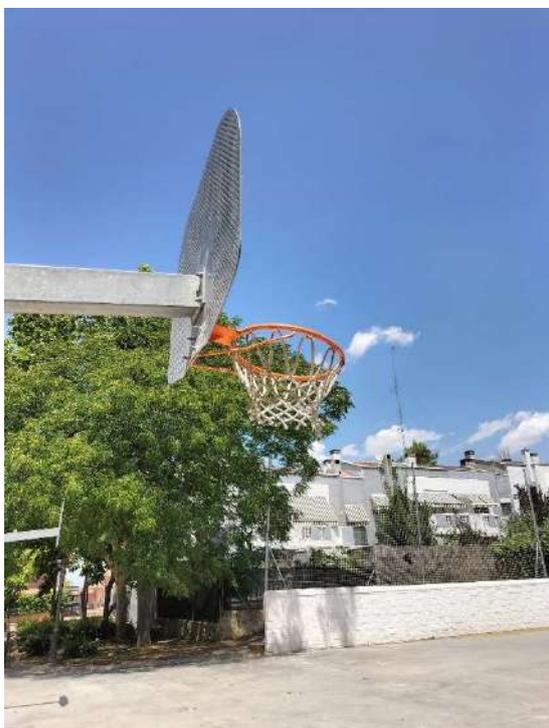
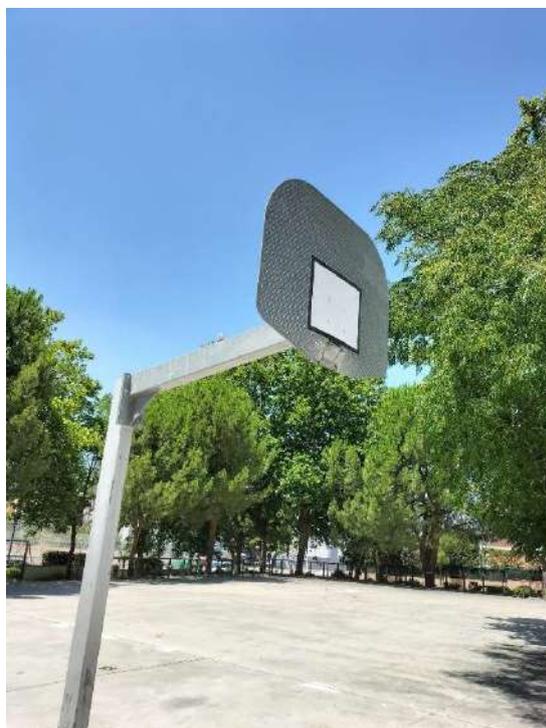
- Barandilla patinaje en mal estado, bordes cortantes y postes de sección X.
- Defectos en solera.
- Tableros y aros de las canastas doblados.
- Banco roto.

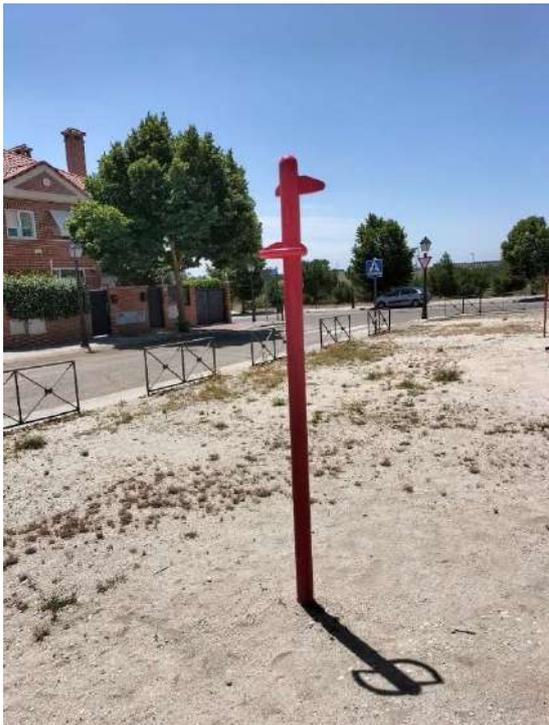
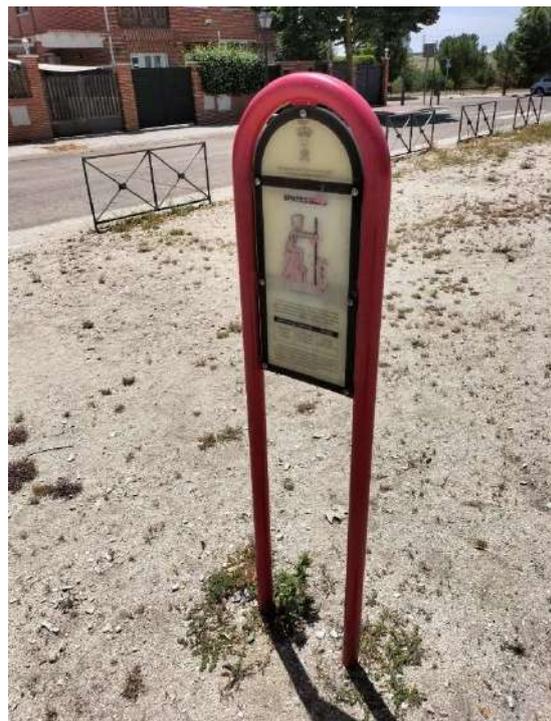
- Elementos deteriorados por vandalismo.
- Ausencia de cartelería de los aparatos o estropeada.
- Ausencia de pavimento con absorción de impactos.

Los aparatos están muy deteriorados, se hace difícil y peligroso su uso. Se deberá renovar por completo contemplando un pavimento que absorba las posibles caídas de los usuarios tal y como contempla la normativa actual.
